## CORRELAÇÃO MICROESTRUTURA E DANOS POR FADIGA EM UM MATERIAL COMPÓSITO DE MATRIZ METÁLICA

JESUALDO LUIZ ROSSI

Instituto de Pesquisas Energéticas e Nucleares IPEN-CNEN/SP  
Caixa Postal 11049 CEP 05422-970 São Paulo - SP

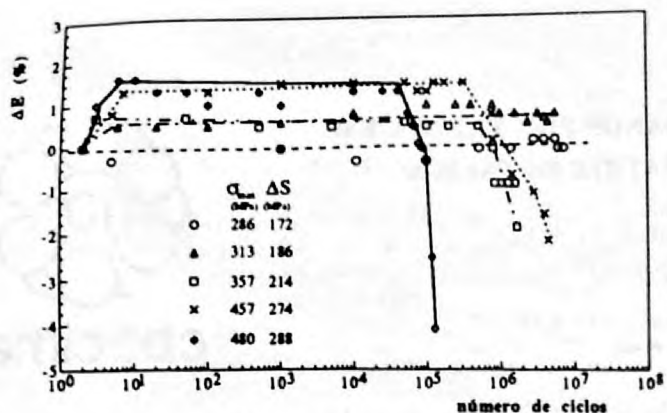
Os danos por fadiga, avaliados a partir do gráfico da variação fracional de módulo versus número de ciclos decorridos são mostrados na Fig. 1, para diversas faixas de tensão. O sentido da tensão aplicada foi a  $0^\circ$  com a orientação das fibras. Pode-se notar que dependendo da faixa de tensão aplicada ( $\Delta S$ ), o material não apresentou variação fracional do módulo. Isto é, para tensões abaixo de 172 MPa, (Fig. 1), não ocorreu uma variação fracional do módulo. Se os danos por fadiga forem traduzidos por variações fracionais do módulo, pode-se sugerir que nestas condições, o material é à prova de fadiga. Isto se deveu a observação ou detecção de poucos ou nenhum dano por fadiga. Para faixas de tensão superiores, a variação fracional do módulo aumentou ligeiramente após alguns ciclos. Isto é atribuído ao endurecimento da matriz por deformação e também ao relinhamento mecânico das fibras. Para tensões superiores, e.g. 214 MPa, a variação fracional do módulo inicialmente aumentou, até atingir um patamar, quando começou a decrescer devido à danos por fadiga.

Figura 1. Variação fracional do módulo versus o log do número de ciclos em diferentes faixas de tensão.

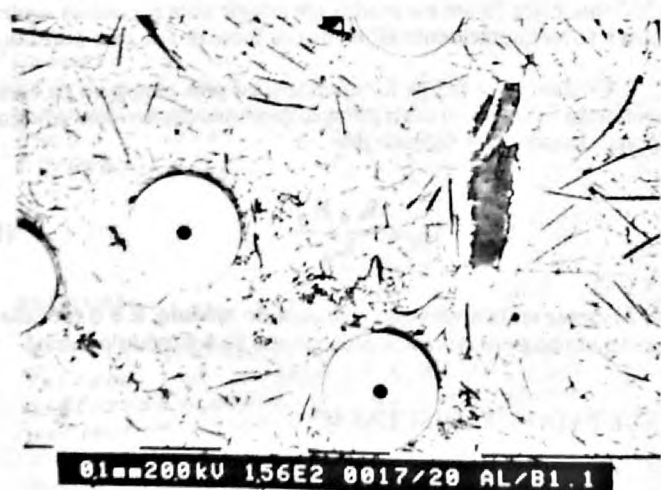
A microestrutura do material composto na seção longitudinal, i.e., direção paralela às fibras, mostrou que a estrutura dendrítica não era bem definida, Fig. 2. Houve a precipitação de partículas em forma de plaquetas durante a solidificação que em seção pareciam agulhas longas. Estas plaquetas se encontravam interdispersas no eutético Al-Si. A microestrutura também mostrou a precipitação de uma fase globular ao redor das fibras. As plaquetas foram identificadas por espectroscopia de energia dispersiva como sendo intermetálicos a base de Fe, Si e Al com pequenas quantidades de Ni. A fase globular foi identificada como sendo constituída de Fe, Si, Al e Cr. A origem destes intermetálicos se deve principalmente à contaminação da liga de alumínio durante o processo de infiltração. Esta contaminação implicou em um aumento na quantidade e número de impurezas.

Figura 2. Micrografia eletrônica de varredura (sinal invertido) da seção transversal do material composto, mostrando as fibras, a matriz eutética do alumínio e alguns intermetálicos (contraste escuro).

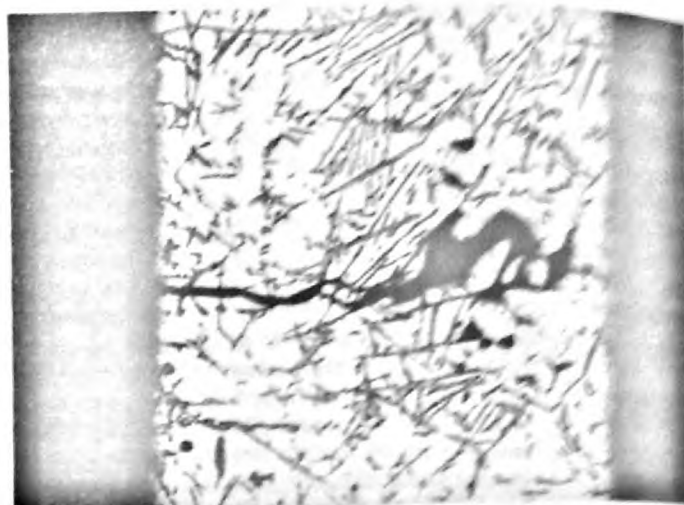
Observações metalográficas mostraram que dependendo da faixa de tensão aplicada, o material continha trincas na matriz. As fibras usualmente permaneceram intactas ancorando as trincas na matriz perpendiculares à tensão de tração, Fig. 3. Foi observado que as trincas na matriz muitas vezes se iniciavam na superfície livre do material, podendo também ter iniciado dentro do mesmo. As trincas internas podem ter como origem, os fins de fibra, fibras fraturadas durante o ensaio e em defeitos de fabricação. A Fig. 3 mostra um defeito de fabricação, uma porosidade, associada a uma trina por fadiga.

Figura 3. Micrografia óptica de uma seção longitudinal de material composto, testado em fadiga e mostrando trinca associada a porosidade. Observa-se também que a trinca não se propaga através da fibra.

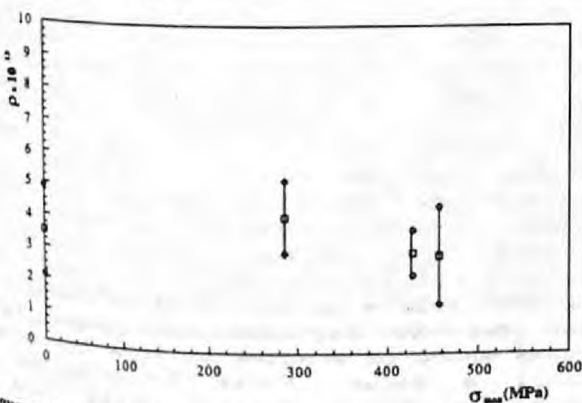
Medidas de densidade de discordâncias por MET, em corpos de prova de fadiga, revelaram que não houve mudanças gerais quando comparado ao material recebido, Fig. 6. Isto significa que a deformação plástica na matriz de alumínio não é homogênea, devendo estar altamente concentrada ao redor das regiões da fratura. Deve ser mencionado que o material no estado como recebido apresentou uma alta densidade de discordâncias podendo ser considerado estar no estado deformado à frio.

Figura 6. Variações na densidade de discordâncias na matriz de alumínio com a tensão máxima aplicada. O material foi testado na orientação de  $0^\circ$ .
