CARACTERIZAÇÃO QUÍMICA DA REGIÃO CORROÍDA DE UM AÇO COM REVESTIMENTO ORGÂNICO

ISOLDA COSTA

IPEN-CNEN/SP, Caixa Postal 11049, CEP 05422-970, São Paulo

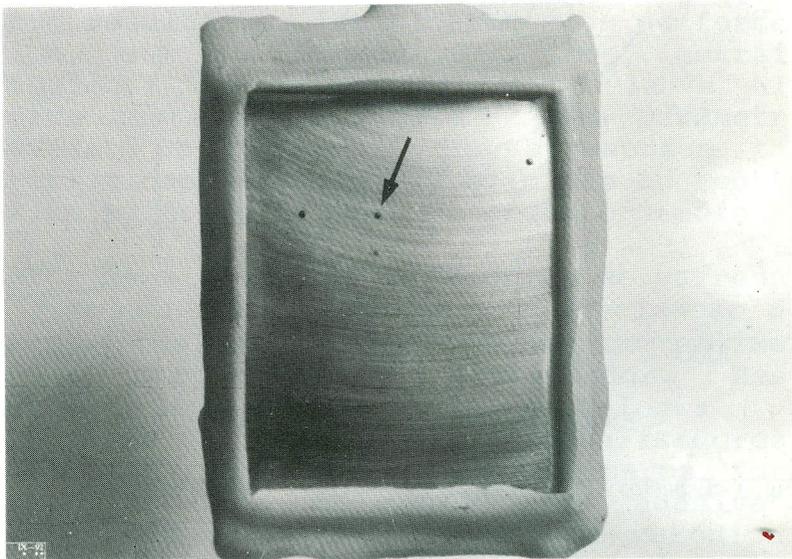
As características de corrosão da amostra analisada após 100 dias de imersão no meio corrosivo é mostrada na figura 1. Estas corresponderam a três pontos pretos de corrosão circulados por pequenas áreas delaminadas. As regiões analisadas são apresentadas na figura 2. A área escura correspondeu à região da reação anódica e as regiões mais claras (1, 2 e 3) representam as regiões onde a reação catódica ocorreu resultando no desenvolvimento de um meio alcalino com consequente delaminação. A composição elementar das regiões analisadas (XPS) é dada na tabela 2.

Fig. 1 - Amostra analisada após 100 dias de imersão em 3,5% (peso) NaCl.

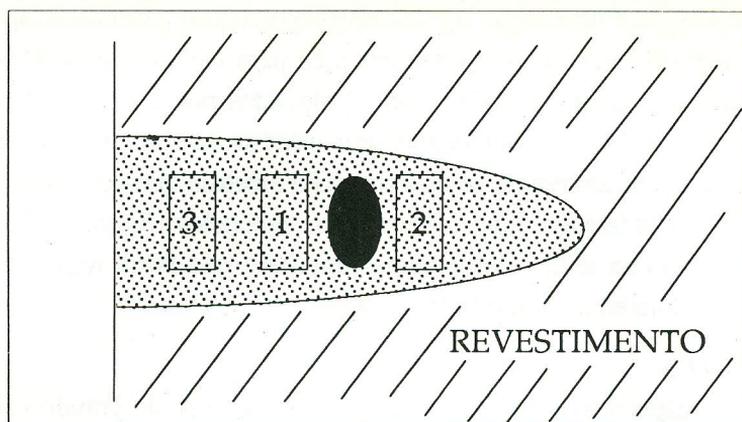
Nota-se da tabela acima que o teor de Na é reduzido por aproximadamente metade quando desloca-se das regiões (1) e (2) para a região (3). Isto se deve provavelmente à geração de álcali nas regiões catódicas adjacentes à área de corrosão, que move-se subsequentemente para regiões mais remotas, resultando no espalhamento da área delaminada. Uma série de mapas Auger dos elementos C, Fe, Na e O sobre a região corroída e as áreas delaminadas mostrou a presença de C sobre a superfície do substrato após remoção do revestimento. Isto indica que ou a degradação da resina ocorreu próximo à interface substrato-revestimento ou a delaminação não foi uniforme deixando resíduos do revestimento sobre a superfície. Através destes mapas detectou-se também a presença de sódio no centro da região de corrosão em concentrações relativamente elevadas, indicando que a corrosão pode ter se iniciado em uma área de baixa resistência iônica do revestimento onde a penetração de íons foi comparativamente facilitada. Resinas alquídicas são seletivas para cátions e portanto a difusão de íons Na^{2+} em regiões de resistência iônica inferior é esperada. Sódio foi também detectado nas regiões delaminadas juntamente com hidróxido sugerindo que a formação de álcali pela reação catódica foi a provável causa da delaminação observada.

Fig. 2 - Regiões da amostra analisada por Espectroscopia Auger e XPS.

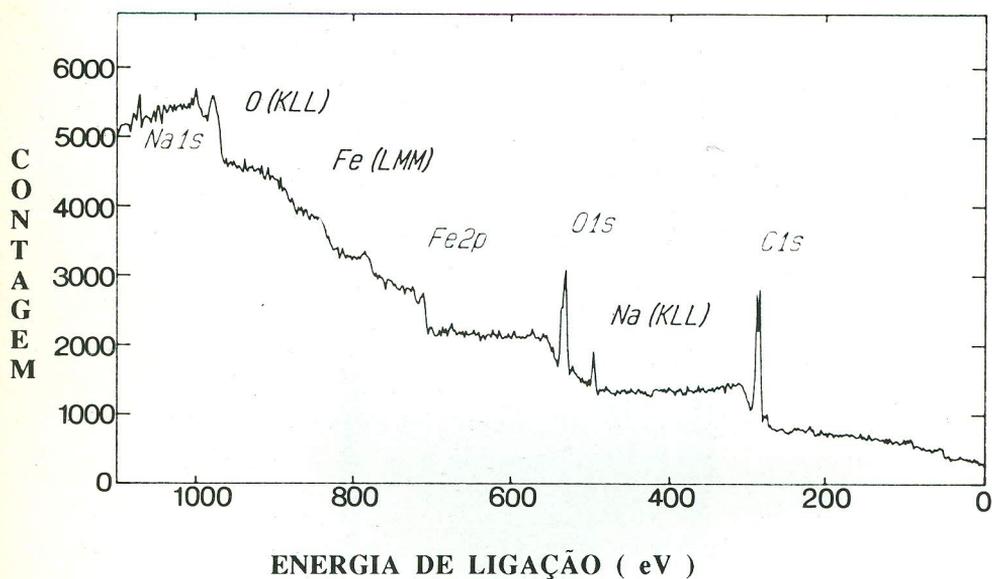
Fig. 3 - Espectro XPS correspondente à região 1 indicada na figura 2.
