ANAIS - PROCEEDINGS**FENÔMENOS DE LIBERAÇÃO DE HIDROGÊNIO DE ELEMENTOS COMBUSTÍVEIS
TIPO MTR OBSERVADOS NO REATOR IEA-R1**

José Augusto Perrotta *
Atsuo Yoshimoto *
Humberto Gracher Riella **
José Antonio Batista de Souza **
Michelangelo Durazzo **
Elaine Arantes Jardim **

Comissão Nacional de Energia Nuclear - SP
Instituto de Pesquisas Energéticas e Nucleares
* Departamento de Tecnologia de Reatores
** Projeto Combustível Nuclear

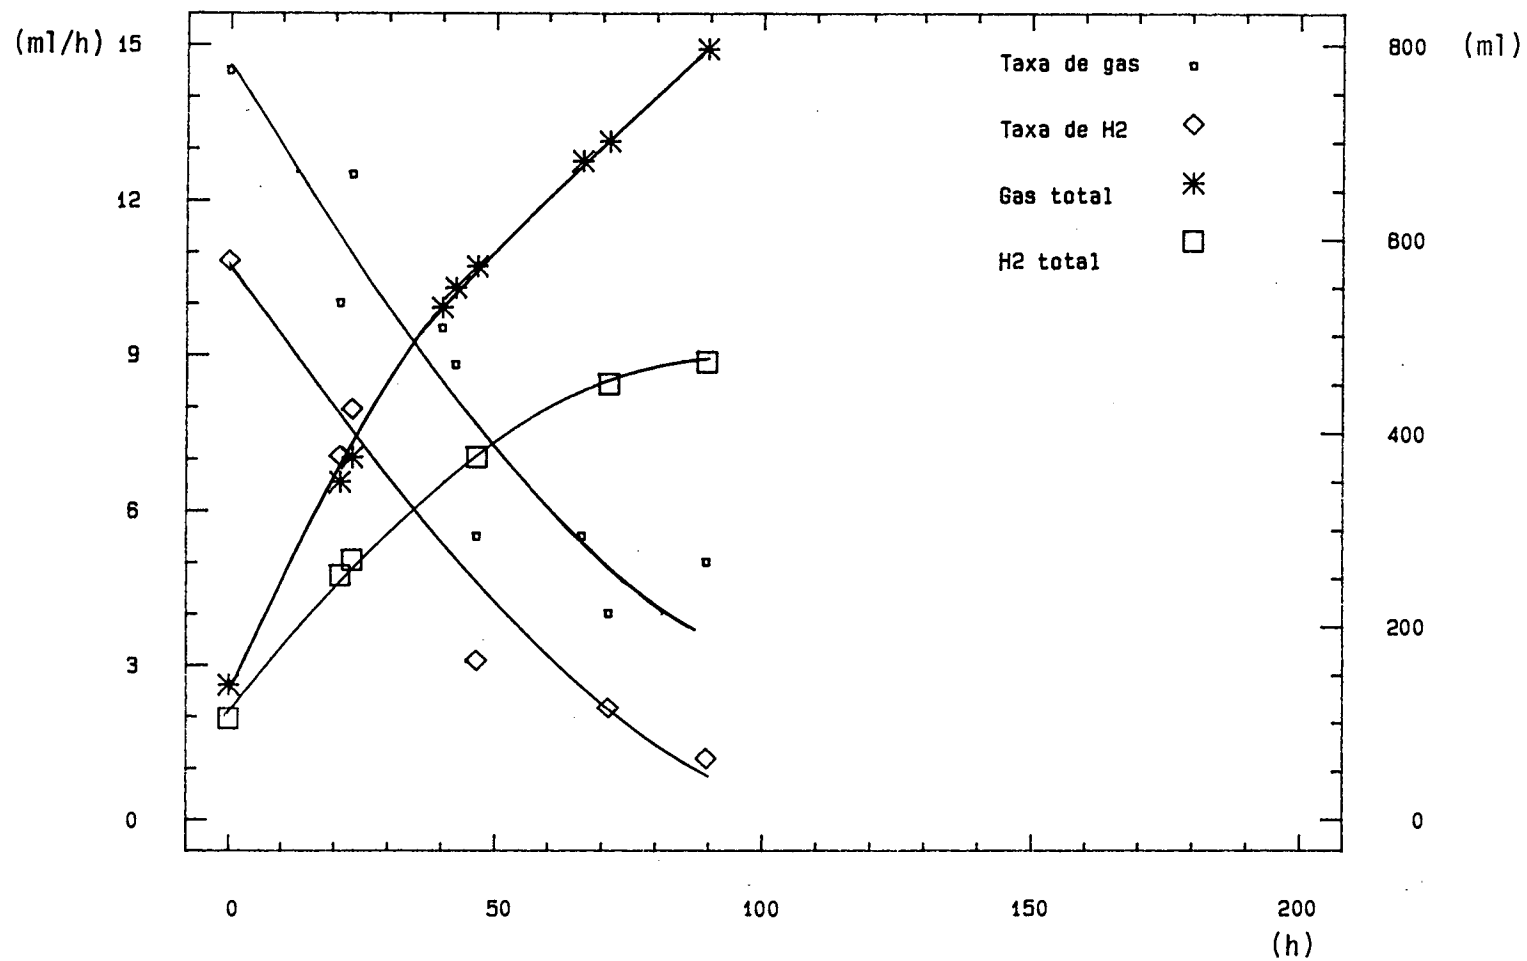
FIGURA 1 - Liberação de Gases do EC-131

O que se nota das tabelas 1 e 2 e da figura 1 é que a taxa de liberação de gases, a qual está associada à taxa de corrosão, foi diminuindo ao longo do tempo e que a quantidade de hidrogênio na amostra foi também diminuindo, aumentando percentualmente a quantidade de ar. Isto indica que realmente há liberação de hidrogênio na reação, na região da canaleta da placa suporte na interface com a placa combustível.

Devido ao fato de que os gases liberados diminuíram com o tempo, sugeriu-se como procedimento que os novos elementos combustíveis, a serem introduzidos no reator, ficassem dentro da água da piscina do reator por algum tempo antes de serem colocados no núcleo.
