APLICAÇÃO DA MICROSCOPIA ELETRÔNICA DE VARREDURA A ANÁLISE DE FALHAS DE COMPONENTES METÁLICOS

Ana Lúcia E. Godoy e Arnaldo H. Paes de Andrade
Diretoria de Materiais Nucleares do IPEN - CNEN/SP

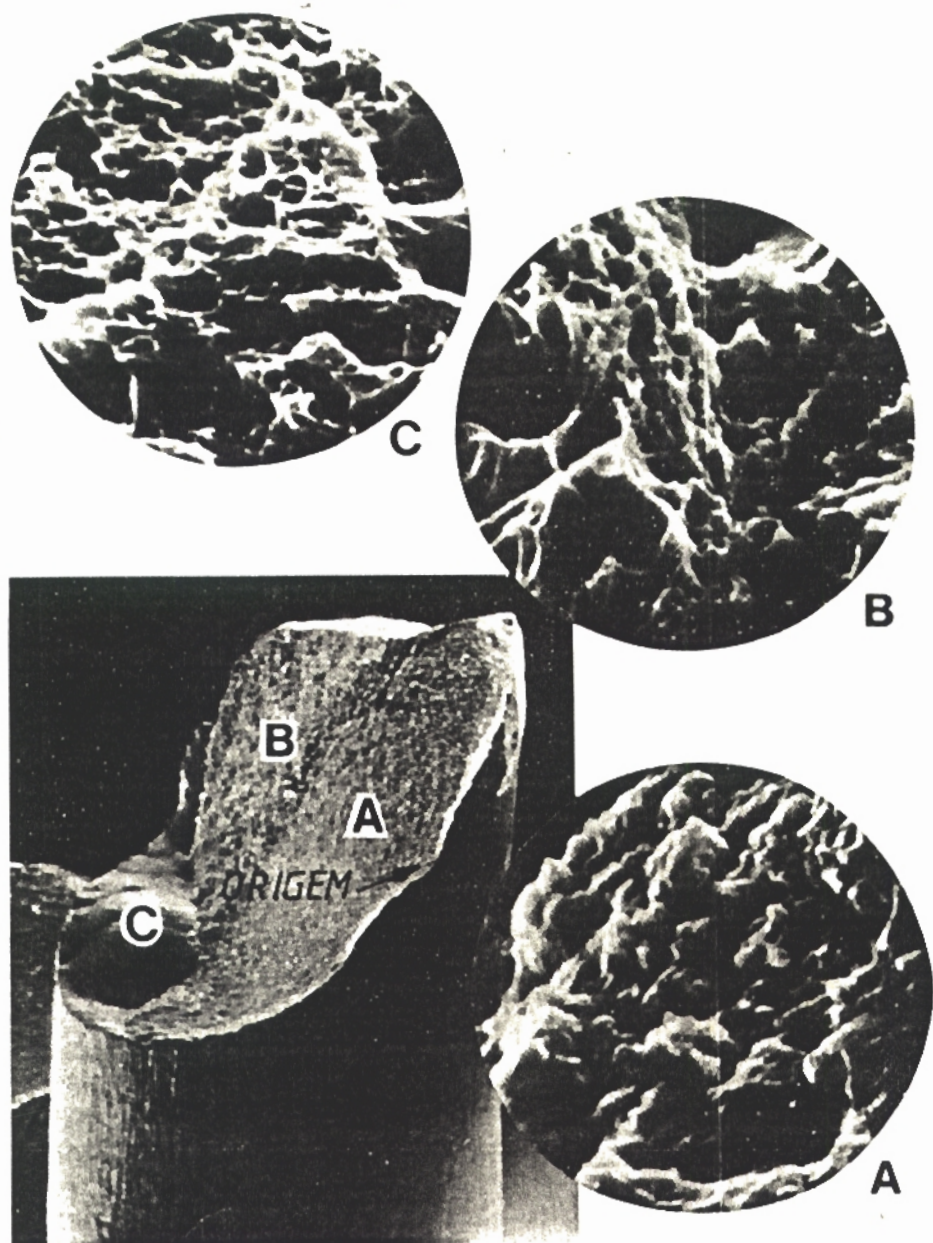
Este trabalho ilustra a utilidade do M.E.V. na análise da fratura de uma mola helicoidal de compressão. A mola era de um lote de produção e foi fabricada de um fio de aço ASTM-A401 com bitola de 3,0 mm. O diâmetro interno era cerca de 25 mm e comprimento livre de 40 mm. A mola foi ensaiada em condições de fadiga e rompeu antes do número de ciclos especificados (10.000.000 ciclos). A Figura 1 apresenta a mola fraturada e os encartes são ampliações das regiões de fratura presentes na superfície da amostra. A fratura aparentemente teve início em um defeito superficial longitudinal. A superfície de fratura faz um ângulo de 45° com o eixo do arame o que indica que a fratura se deu predominantemente por solicitação de torção. A origem da fadiga se situou na fibra interna que é a região de tensão máxima durante o carregamento.

Figura 1. Aparência da Mola Fraturada (aumento ~ 24x); as regiões assinaladas na superfície de fratura são mostradas ampliadas (aumento 6.000x) nos encartes circulares Região A: Fadiga; Região B: Sobrecarga Mecânica; Região C: Cisalhamento. Nas regiões B e C observam-se a presença de microcavidades indicativas de fratura dúctil.
