CARACTERIZAÇÃO DA CORROSÃO EM AÇO INOXIDÁVEL MARTENSÍTICO AISI 420

ISOLDA COSTA

Instituto de Pesquisas Energéticas e Nucleares IPEN - CNEN/SP.
Caixa Postal 11049 CEP 05422-970 São Paulo - SP.

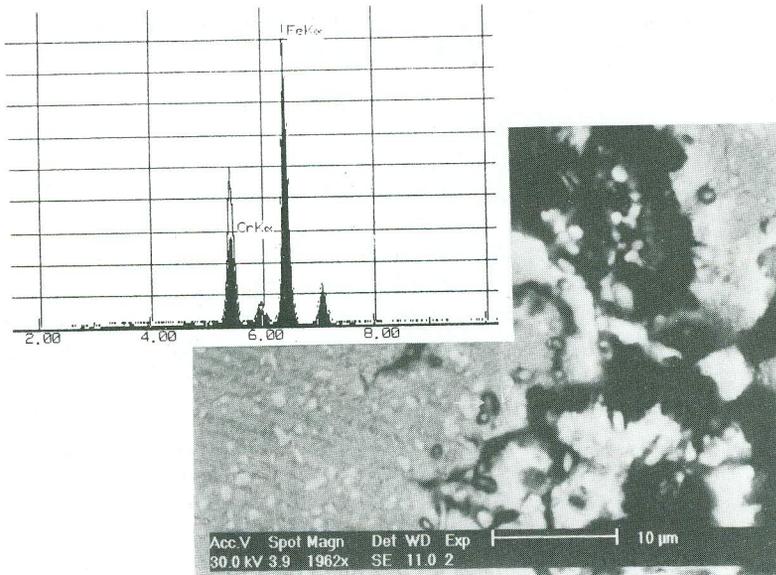
A caracterização das chapas de aço inoxidável 420 com o objetivo de se relacionar com o comportamento de corrosão foi realizada através de análise de energia dispersiva e por microsonda em um microscópio eletrônico de varredura. A análise da chapa que apresentou corrosão por pites mostrou a presença de uma grande quantidade de carbonetos de cromo, consequência de um tratamento térmico inadequado. As regiões da matriz vizinhas aos carbonetos de cromo foram atacadas preferencialmente sugerindo um empobrecimento da matriz em cromo, o que foi confirmado por análise de energia dispersiva como indica a Fig. 1. Pode-se observar nesta figura que a partícula permaneceu intacta na superfície enquanto que as regiões circunvizinhas foram atacadas e removidas da superfície. No espectro de EDS foram sobrepostos os picos das duas regiões analisadas.

Fig.1 - Regiões analisadas por EDS e seus respectivos espectros. Partículas na superfície são circundadas por regiões atacadas. O pico maior de cromo correspondeu à partícula, e o pico de menor teor de cromo, à região da matriz.

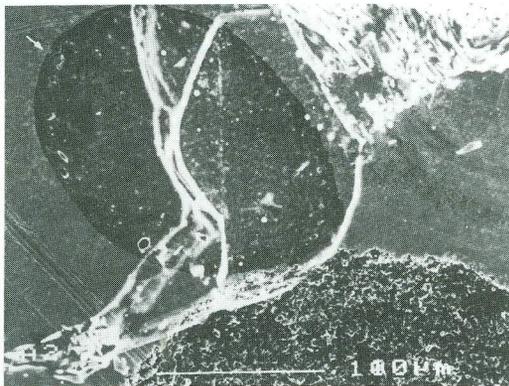
Na chapa cujo ataque teve formato aproximadamente circular, Fig. 2, a matriz apresentou-se mais homogênea e a causa provável de corrosão foi a presença de "poças" de líquido retido em algumas áreas da superfície possivelmente resultantes de uma limpeza inadequada. A retenção de líquidos pode levar à formação de células de aeração diferencial. Nestes casos a reação anódica de oxidação com dissolução de ferro ocorre no centro da "poça" onde o oxigênio tem difícil acesso à superfície. Nas bordas da "poça" oxigênio é abundante e a redução catódica do oxigênio dissolvido para íons OH^- ocorre. O produto da corrosão é formado em uma zona intermediária onde os íons de ferro do ânodo encontram os íons OH^- da região do cátodo. A análise quantitativa da região circular mostrada na Fig.2 indicou uma diminuição na concentração de oxigênio da borda em direção ao centro: borda (O:1,12%); região vizinha à borda (O:1,08%); região central (O: não foi detectado).

Fig.2 - Região de amostra onde ataque se iniciou com formato circular definido.
