INSPEÇÕES VISUAIS NAS BARRAS ABSORVEDORAS DE NÊUTRONS DO REATOR IEA-R1

Instituto de Pesquisas Energéticas e Nucleares - IPEN/CNEN-SP
Centro de Engenharia Nuclear (CEN)
jersilva@net.ipen.br; São Paulo – SP - Brasil

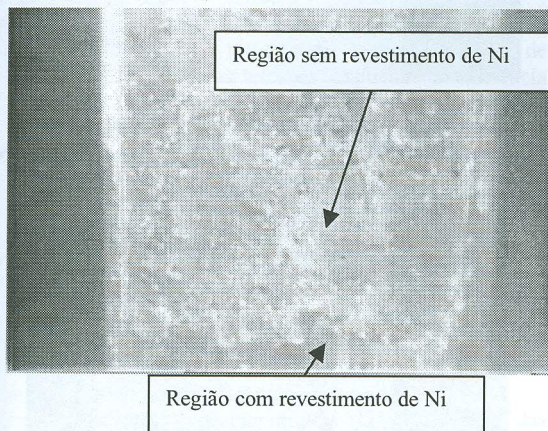
A corrosão observada nas lâminas de Ag-In-Cd com resultante desprendimento de material de diversas erosões, explicam a existência de prata na água e os altos níveis de dose observados atualmente no saguão da piscina do IEA-R1.

Figura 4. Região Central da Lâmina de Ag-In-Cd, Apresentando Corrosão Generalizada e Perda do Revestimento de Ni (BS1 - Lâmina 2, Face Interna) [2].

Entretanto, considerando-se a presença das atuais falhas na integridade das barras absorvedoras de nêutrons (pites de corrosão, perda localizada da camada de níquel, perda de material absorvedor de nêutrons para a água da piscina, etc.) e ainda o fato de que será aumentada a potência de operação do reator IEA-R1, de 2 MW para 5 MW, no segundo semestre de 2002, fato este que implicará na aceleração da degradação dos atuais defeitos e cinética de danos durante irradiação das barras absorvedoras. Isto certamente levará a uma elevação dos atuais níveis de contaminação da água e do saguão da piscina. Estes fatos, somados às análises da degradação das BAs apresentadas em [3] e [4] permitem embasar a recomendação de substituição imediata das atuais barras absorvedoras do reator IEA-R1.

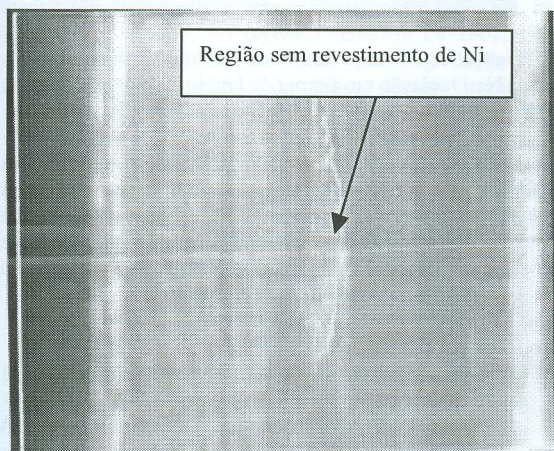
Figura 5. Perda do Revestimento de Ni na Região Central da Lâmina. (BC- Lâmina 1, Face Interna) [2].

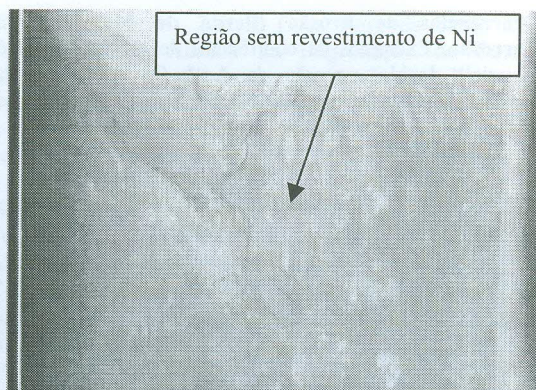
Figura 6. Perda da Camada de Níquel, na Região Central da Lâmina (BS1-Lâmina 1, Face Externa) [2].

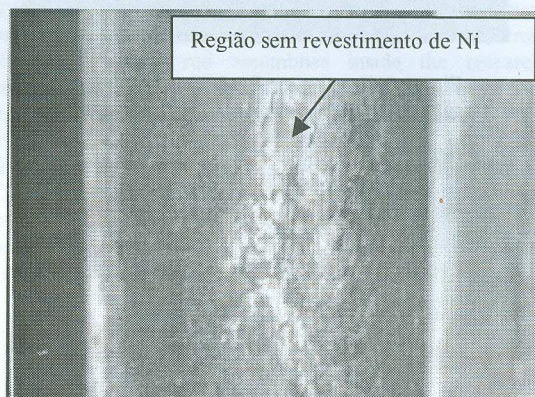
Figura 7. Oxidação com Perda Localizada da Camada de Niquelação na Região Central na Face Interna (BC, Lâmina 2, Face Interna) [2].

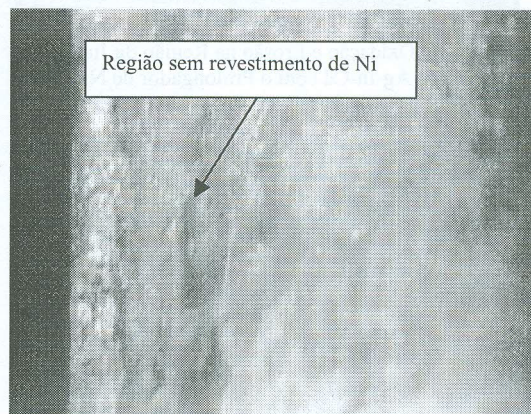
Figura 8. Região com Oxidação e Perda do Revestimento de Ni. (BC, Lâmina 2, Face Interna) [2].

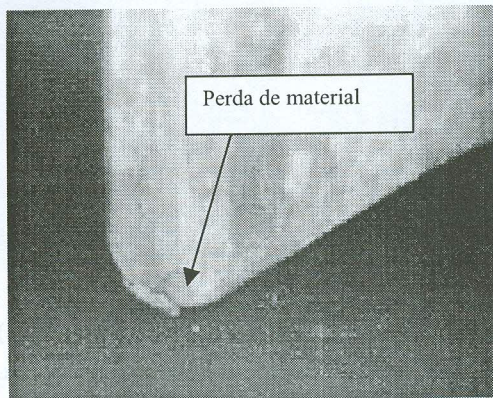
Figura 9. Erosão com Perda de Material na Extremidade da Lâmina Absorvedora. (BC- Lâmina 1, Face Externa) [2].

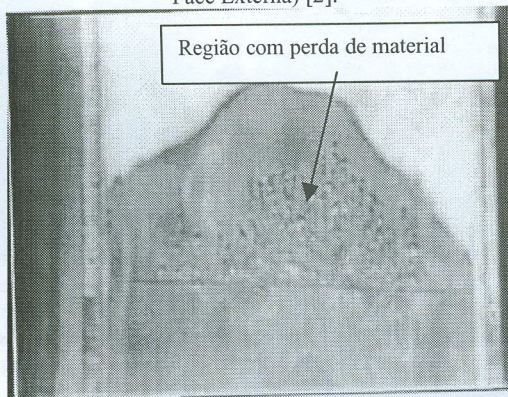
Figura 10. Oxidação e Erosão na Região da Junção da Lâmina de Ag-In-Cd com o Prolongador de Ni. (Vide Fig. 1). (BS1- Face Interna Da Lâmina 2) [2].

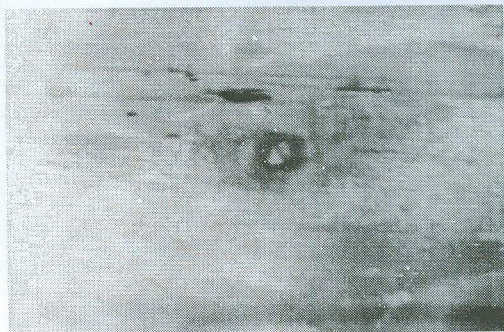
Figura 11. Erosão (Perda de Material) Provavelmente pelo Desprendimento de Bolha de Corrosão Anteriormente Existente no Local. (BC- Face Externa da Lâmina 1) [2].

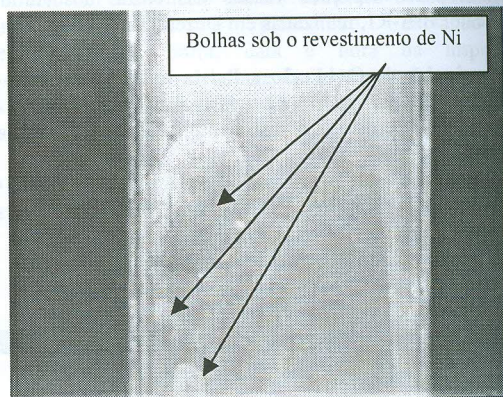
Figura 12. Presença de Bolhas Sob o Revestimento de Níquel, (BC- Lâmina 1, Face Externa) [2].

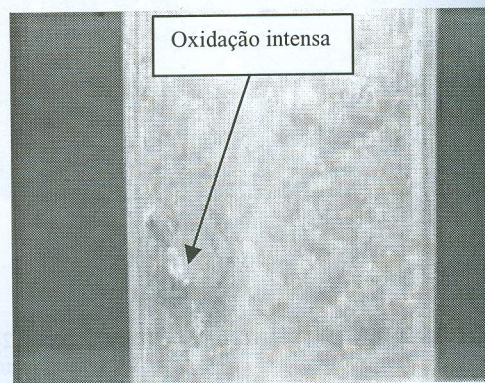
Figura 13. Presença de Bolhas Sob o Revestimento de Ni. Oxidação em Forma de Ferida, com Perda do Revestimento de Ni. (BS3- Lâmina 1, Face Externa) [2].
