INSTITUTO DE PESQUISAS ENERGÉTICAS E NUCLEARES

**AVALIAÇÃO “IN VITRO” DE ENSAIOS INSTRUMENTADOS DE DUREZA
EM ESMALTE DE DENTE BOVINO, ANTES E APÓS CLAREAMENTO
DENTAL A LASER**

Dissertação apresentada como parte dos requisitos
para obtenção do grau de Mestre Profissional em
Lasers em Odontologia.

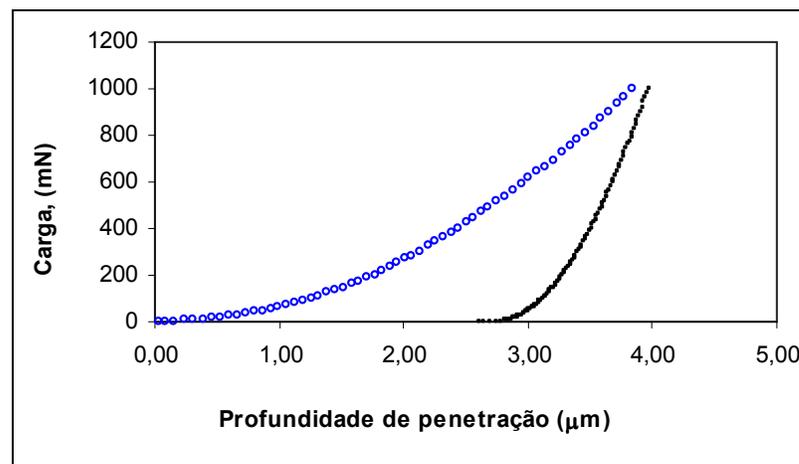
FIGURA 1: Curvas de carregamento (azul) e descarregamento (preto) obtidos experimentalmente em amostra de esmalte bovino, com carga de até 1000 mN

O procedimento para análise dos dados da impressão registrados, para determinação da dureza e módulo de elasticidade é feito através de um gráfico que apresenta uma curva de carregamento e descarregamento, em função da carga utilizada em mN, e profundidade de penetração, em μm (FIG. 1).

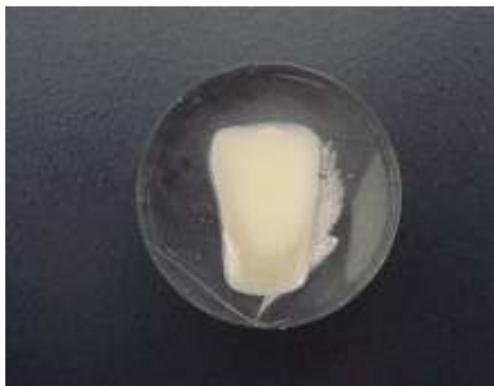
FIGURA 2a: Amostra no embutimento acrílico com superfície vestibular exposta e polida

As amostras foram preparadas, após serem retiradas da água destilada, separando-se a porção radicular da coronária. Estas coroas foram embutidas em resina de poliéster insaturada ortoftálica, deixando as faces vestibulares expostas para o estudo. Estas faces foram desgastadas em uma politriz, com lixa para desgaste Silicon Carbide 250, e para polimento foram utilizadas as lixas Silicon Carbide de 400 a 4000, com o objetivo de deixar esta face totalmente plana e polida (FIG. 2a e 2b). Duas amostras foram selecionadas, para a realização um teste no equipamento de ensaios instrumentados de dureza, a fim de definir as condições das amostras, ou seja, paralelismo das superfícies superior com a inferior do embutimento, porque sem esse paralelismo, o equipamento não tem condições de realizar a leitura. Além da condição da superfície a ser analisada, ainda temos que definir a carga a ser utilizada em função da espessura e resistência do esmalte e selecionar a ponta adequada. O método de polimento utilizado se mostrou adequado, a ponta selecionada foi a Vickers, e a carga mais adequada foi a máxima (1000mN), devido à grande espessura da camada de esmalte. Após cada um dos procedimentos citados anteriormente, as amostras foram recolocadas em água destilada para manter a hidratação.

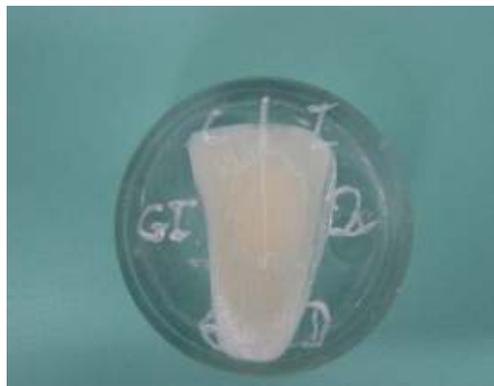
FIGURA 2b: Amostra com identificação

As doze amostras restantes foram divididas em dois grupos, com seis amostras em cada grupo: (Grupo I – Laser de DIODO de 808 nm e Grupo II – Laser de Nd:YAG). Em todas as amostras, a face a ser analisada foi demarcada com um risco no sentido longitudinal da coroa, feito com broca diamantada esférica, para separar o lado controle (LC), do lado que foi aplicado o gel, e posteriormente irradiado (LI). Com a mesma broca foi feita também a identificação das amostras (FIG. 2b).

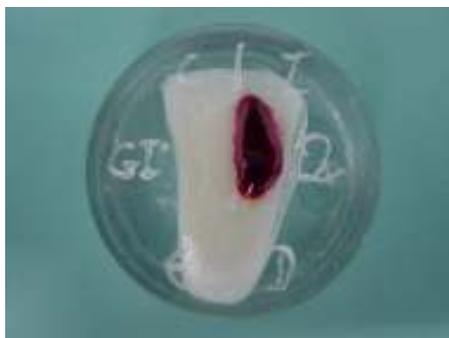
FIGURA 3a: Amostra com a superfície a ser irradiada (GI) coberta com o gel clareador

Cada uma das seis amostras do Grupo I, no lado que foi submetido à irradiação (LI), foi coberto com o gel clareador Whiteness HP 35% (FIG. 3a e 3b). Realizamos a irradiação com o equipamento laser de Diodo, com o comprimento de onda de 808nm, nos lados (LI) das seis amostras, com o seguinte protocolo: modo contínuo (CW), potência de 1,5W (Barroso, 2003), fibra de 300µm, com modo não contato (distância de 10mm), com movimentos de varredura e com o tempo de 30s, sendo 10s com movimentos verticais, 10s com movimentos horizontais e 10s com movimentos circulares, e após 30s de interrupção da irradiação, sem substituir o gel clareador, foi realizado mais 30s de irradiação, repetindo os mesmos movimentos.

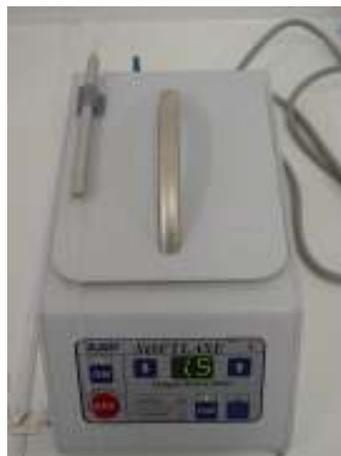
FIGURA 3b: Equipamento laser de diodo (ZAP)

Outro equipamento *laser* utilizado foi o de Diodo, da Zap Lasers, USA, com comprimento de onda de 808nm e com um sistema de entrega por fibra ótica de 300 μ m. Ambos os *lasers* pertencem ao Centro de Pesquisa, Ensino e Clínica de *Laser* em Odontologia, Faculdade de Odontologia da Universidade de São Paulo (LELO – FOU SP).

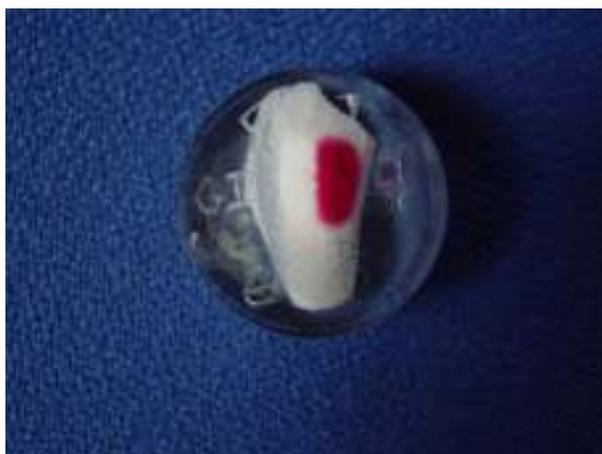
FIGURA 4a: Amostra com a superfície a ser irradiada (LI) coberta com o gel clareador

Nas outras seis amostras do Grupo II, o lado a ser irradiado (LI), foi recoberto com o mesmo gel clareador Whiteness HP 35%, utilizamos o equipamento laser de Nd:YAG, (FIG. 4a e 4b), com o seguinte protocolo: 1W de potência média, frequência de 50 Hz, modo não contato (com distância de 10mm), com movimentos de varredura e com o tempo de 30s, sendo 10s com movimentos verticais, 10s com movimentos horizontais e 10s com movimentos circulares, e após 30s de interrupção da irradiação, sem substituir o gel clareador, foi realizado mais 30s de irradiação, repetindo os mesmos movimentos.

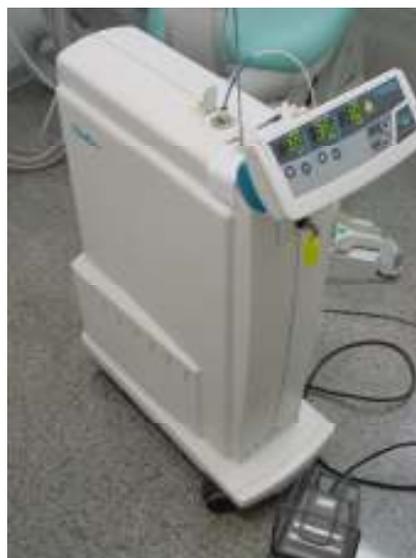
FIGURA 4b: equipamento laser de Nd:YAG (Pulsemaster)

Um dos equipamentos *laser* utilizados foi o Nd:YAG pulsado, modelo Pulse Master 1000 da American Dental Technologies, Inc.- USA, com comprimento de onda de 1064nm, largura de pulso de 100 μ s, dotado de um sistema de entrega por fibra ótica de 320 μ m e com luz guia proveniente de um laser com comprimento de onda de 633nm.

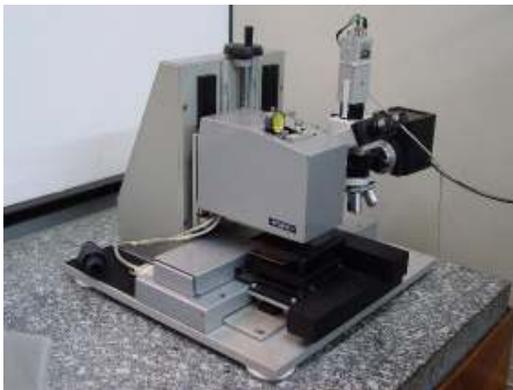
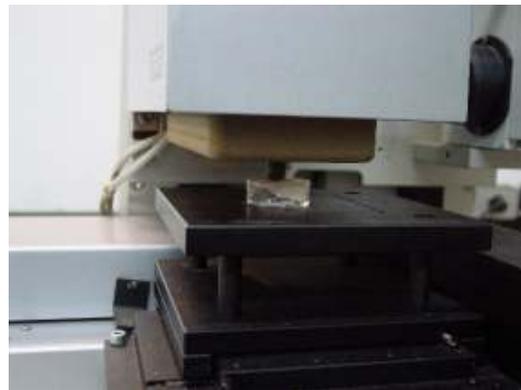
FIGURA 5a e 5b: Equipamento FISCHERSCOPE para os ensaios instrumentados de dureza

Para os ensaios instrumentados de dureza, foi utilizado um equipamento modelo FISCHERSCOPE H100V, da empresa alemã FISCHER, que permite a aplicação de cargas de 1mN a 1000mN e possui um programa que registra a profundidade de penetração em função da carga aplicada, pertencente ao Laboratório de Fenômenos de Superfície (LFS), do Departamento de Engenharia Mecânica da Escola Politécnica da Universidade de São Paulo.

Foram escolhidas, ao acaso, três amostras de cada grupo, para serem submetidas aos ensaios instrumentados de dureza. Após o posicionamento da amostra no equipamento, (FIG. 5b), os ensaios instrumentados de dureza foram realizados em uma linha horizontal (perpendicular à linha do sentido longitudinal, que demarca os lados LC e LI), (FIG. 5c), Iniciando no lado controle (LC) em direção ao lado irradiado (LI), foram realizados 15 ensaios no (LC), e mais 15 ensaios no (LI), sendo descartados dois resultados dos ensaios mais fora da média, ficando com 13 resultados para cada lado. Para cada ensaio, o carregamento e descarregamento são instrumentados, para minimizar os efeitos de dilatação térmica (thermal drift) e de reversão plástica, assim analisamos os 13 resultados dos lados controle (LC) comparando-os com os 13 resultados dos lados irradiados (LI) das seis amostras, (FIG. 5a e 5c).

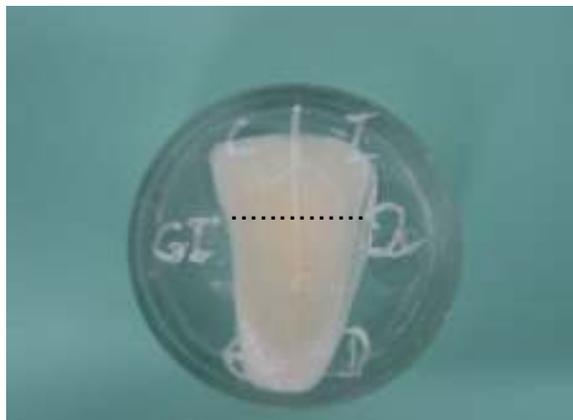
FIGURA 5c: esquema dos ensaios instrumentados de dureza (LC) e (LI)

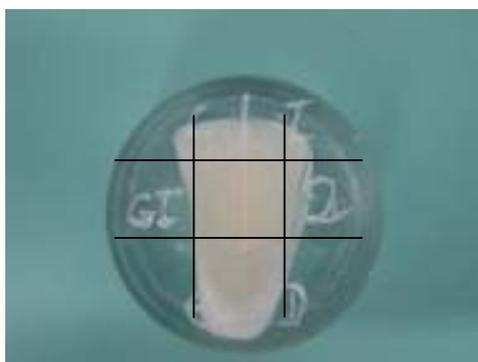
FIGURA 6a: Esquema do corte para visualização no MEV

Para análise da superfície com o Microscópio Eletrônico de Varredura - MEV, duas amostras foram escolhidas: uma do Grupo I (GI - amostra 04), e outra do Grupo II (GII - amostra 06). As duas amostras foram removidas do embutimento acrílico (FIG. 6a e 6d), cortadas no sentido méso-distal através da câmara pulpar, separando a parte palatina da vestibular (FIG. 6b).

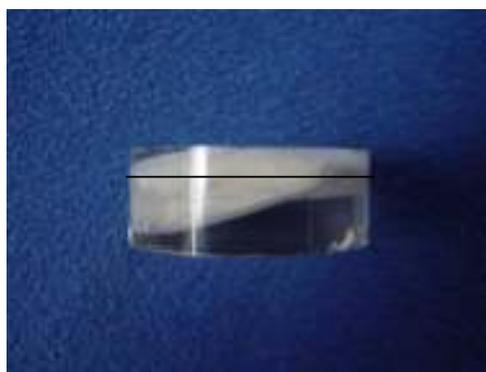
FIGURA 6b: Amostra cortada para visualização no MEV

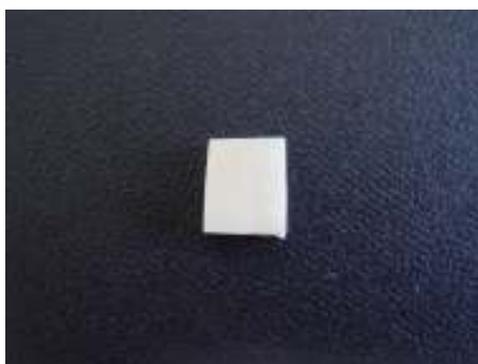
FIGURA 6c: Corte para visualização no MEV

As duas partes vestibulares, também foram cortadas no sentido perpendicular à face do esmalte que foi irradiada, para permitir a visualização da espessura do esmalte, pois se a impressão for mais profunda do que 30% dessa espessura podemos ter um falso resultado (FIG. 6d).

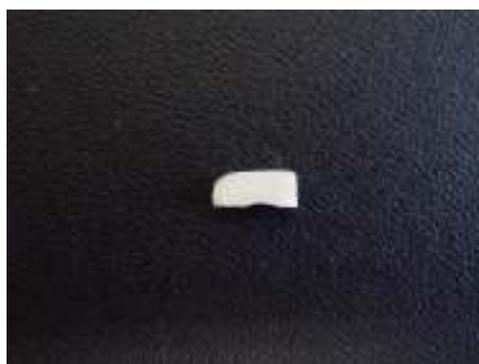
FIGURA 6d: Camada de esmalte com média de 1,2mm de espessura

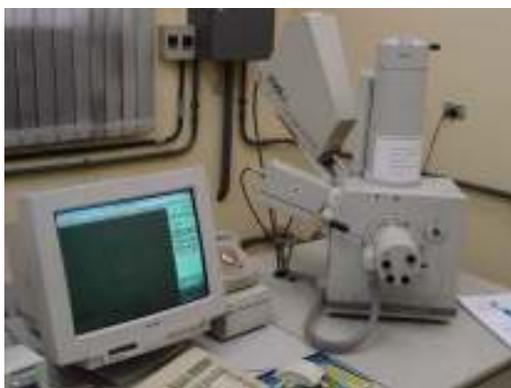
FIGURA 7a: MEV

Para análise da morfologia superficial do esmalte, foi utilizado o Microscópio Eletrônico de Varredura (MEV), marca Philips, modelo LX 30, pertencente ao Centro de Ciência e Tecnologia de Materiais - Instituto de Pesquisas Energéticas e Nucleares (CCTM -IPEN).

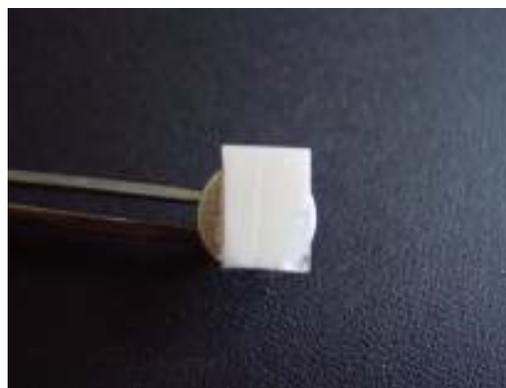
FIGURA 7b: Amostra colada no *Stub*

Estas amostras então, foram submetidas a um processo de desidratação sendo imersas em seqüência de soluções de álcool 70%, 80%, 90% e 100%, durante 10 minutos em cada concentração. Após imersão em cada concentração de álcool estas foram secadas ao ar (Magalhães, 2001). Estas amostras foram colados nos *stubs* (suporte para acoplar na câmara de vácuo do MEV) (FIG. 7a e 7b), com as faces a serem analisadas voltadas para cima, e metalizadas com ouro (sputtering) em uma evaporadora marca Bal-Tec, modelo SCD 050, (FIG. 7c e 7d) para localização e visualização das impressões Vickers. Analisamos também se houve alguma alteração morfológica da superfície do lado do esmalte que foi irradiado (LI), comparando com a superfície do lado do esmalte que não tinha sido irradiado, lado controle (LC).

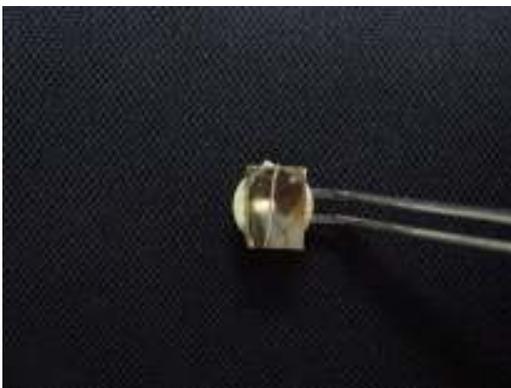
FIGURA 7c: Amostra metalizada – face vestibular, (LC) e (LI)

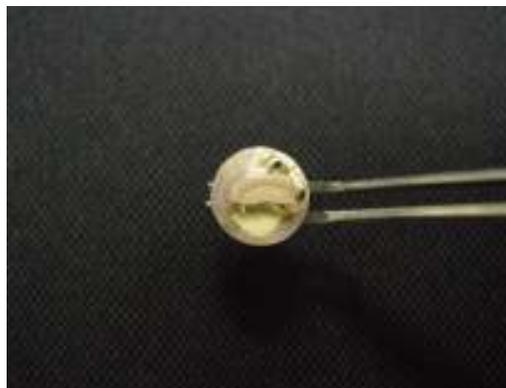
FIGURA 7d: Amostra metalizada – corte transversal à face vestibular

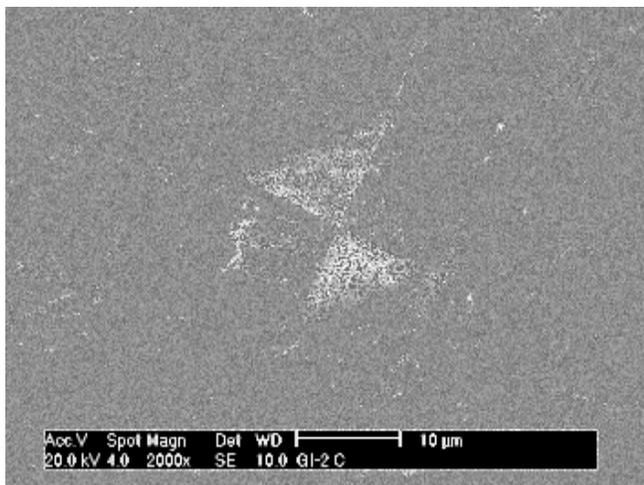
FIGURA 8: Impressão de Dureza Vickers do (GI-2 C) com aumento de 2000x

Quanto às alterações morfológicas na superfície do esmalte, comparando os lados controle e irradiado, não observamos alterações vistas ao Microscópio Eletrônico de Varredura, com aumento de 100x a 4000x, como mostram as FIG. 8 e 9 , com aumento de 2000x, (impressão do Grupo I). As FIG. 10 e 11, mostram com aumento de 2000x, (impressão do Grupo II). Outras micrografias são apresentadas no APÊNDICE C.

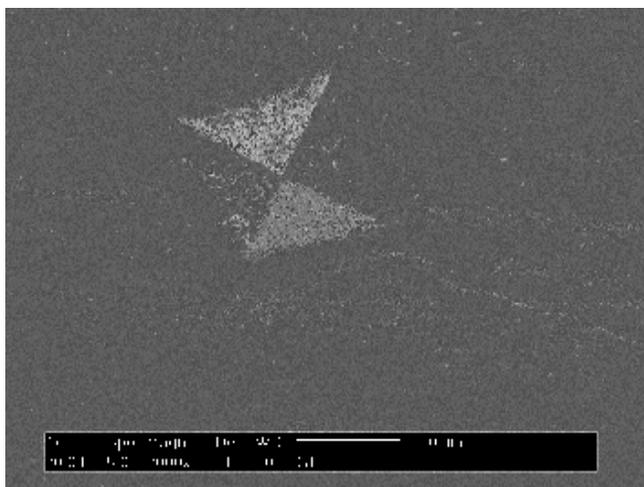
FIGURA 9: Impressão de Dureza Vickers do (GI-2 I) com aumento de 2000x

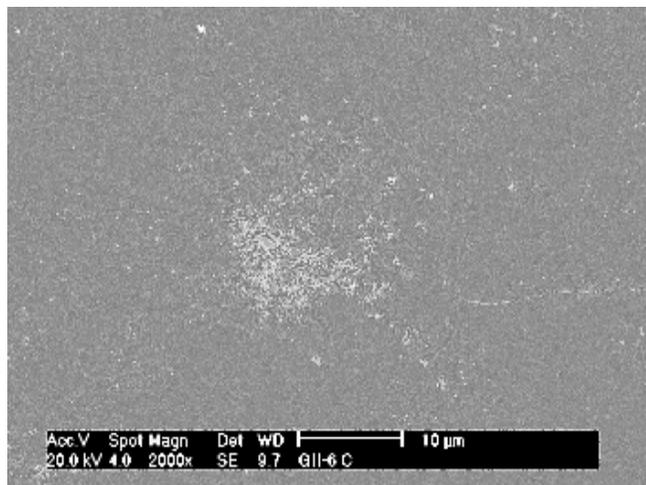
FIGURA 10: Impressão de Dureza Vickers do (GII-6 C) com aumento de 2000x

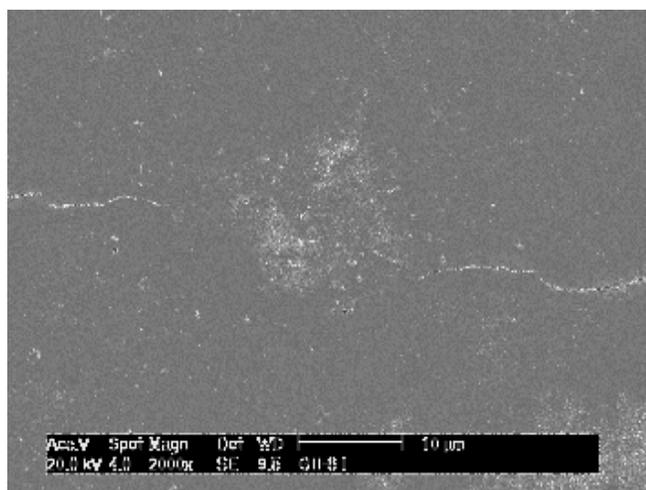
FIGURA 11: Impressão de Dureza Vickers do (GII-6 I) com aumento de 2000x.

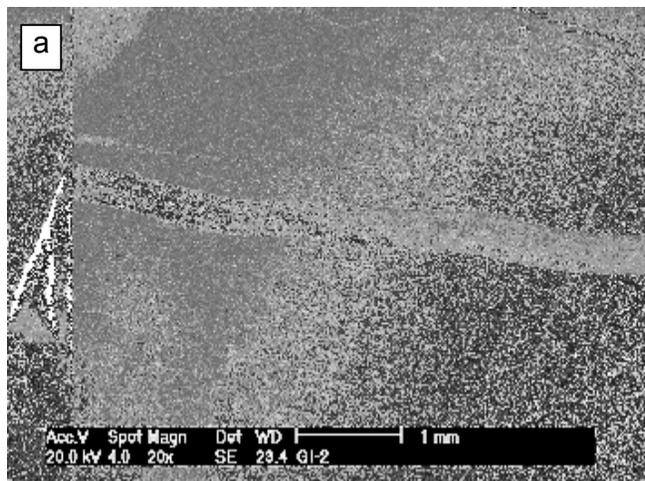
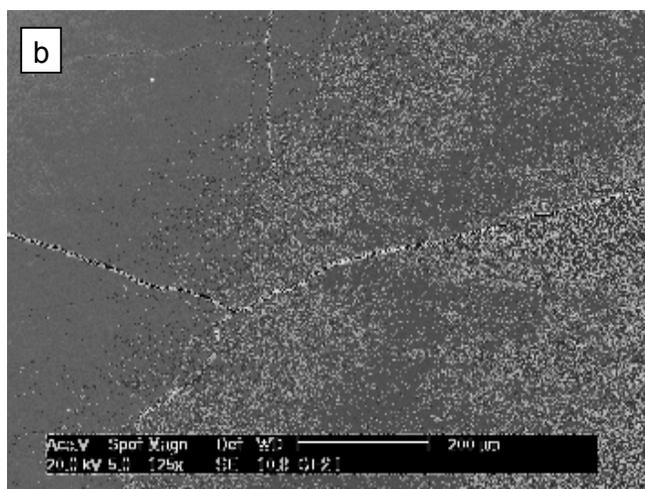
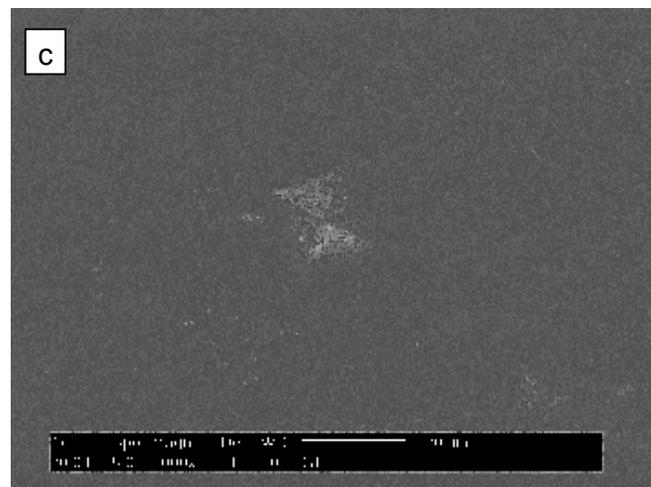
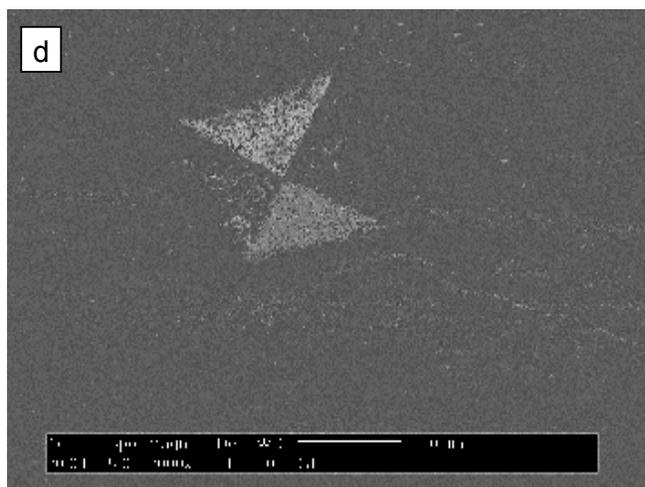
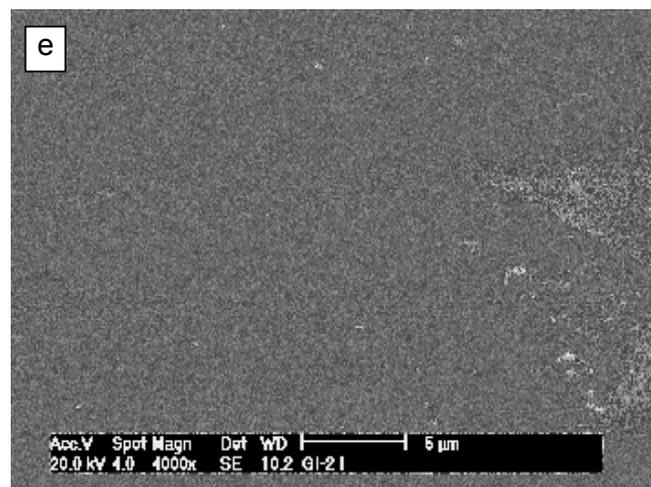
FIGURAS 24a, 24b, 24c, 24d e 24e: Em 24a , linha na amostra separando o Lado Controle do Lado Irradiado; em 24b, linha de impressões e 24c, 24d e 24e, impressões em diferentes aumentos, da amostra 2, do Grupo I, do Lado Irradiado

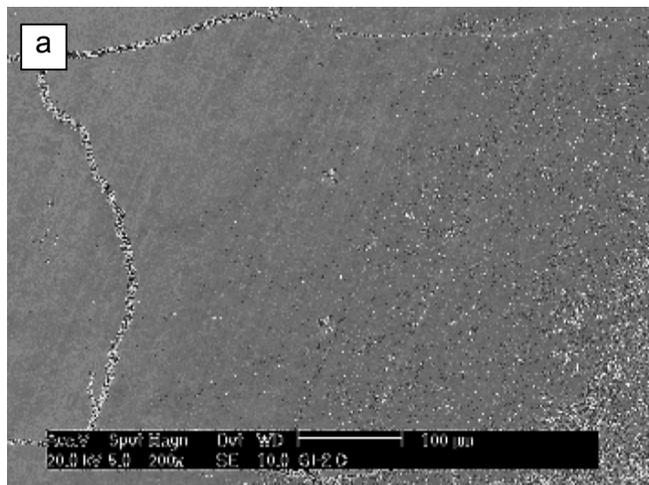
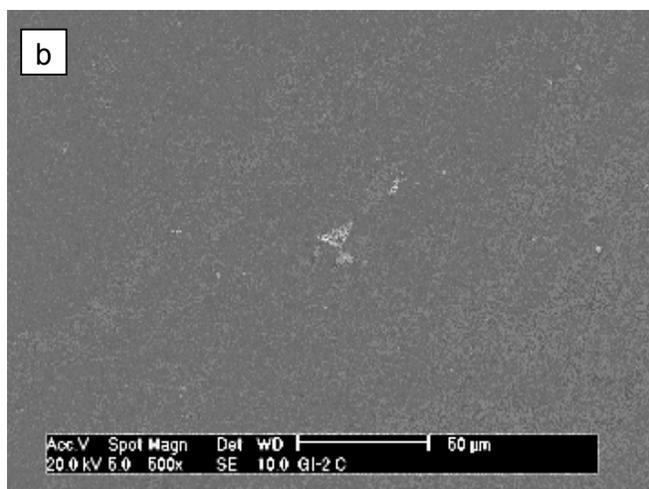
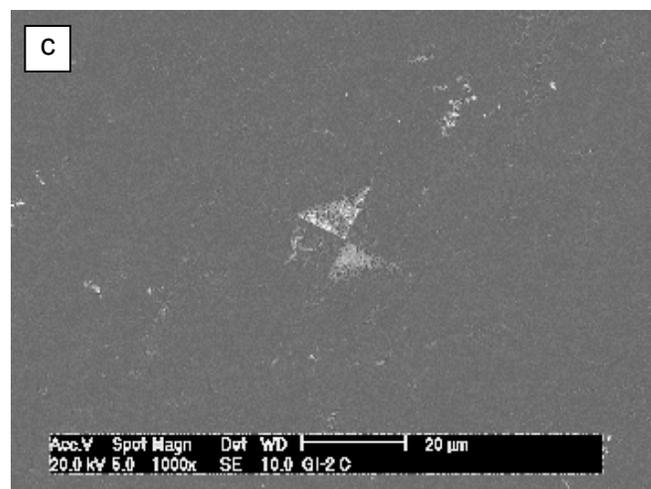
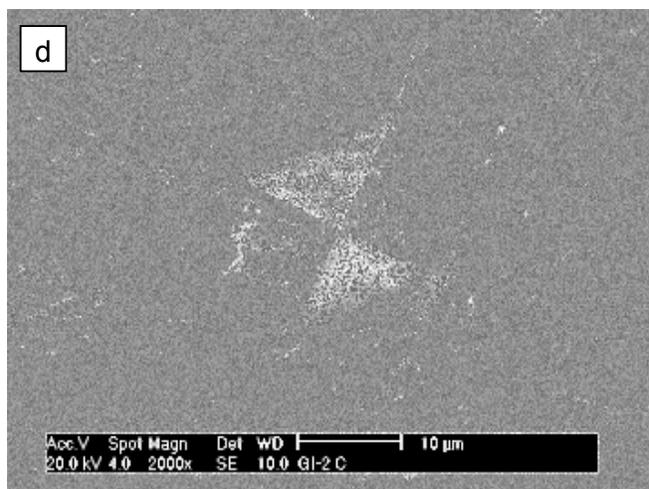
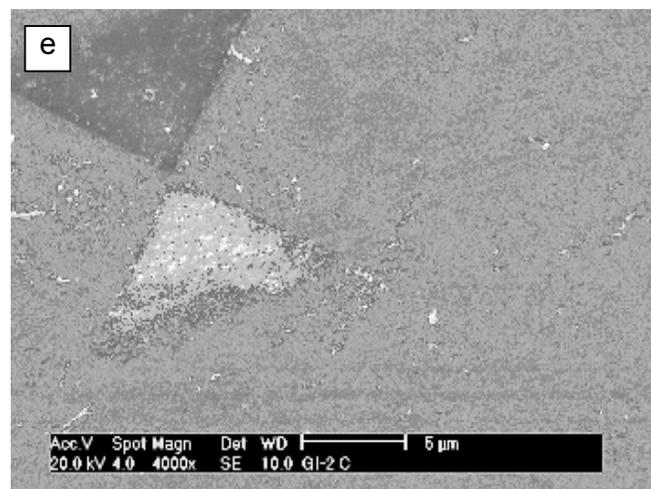
FIGURAS 25a, 25b, 25c, 25d e 25e: Em 25a , linha de impressões e 25b, 25c, 25d, 25e, impressões em diferentes aumentos da amostra 2, do Grupo I, do Lado Controle

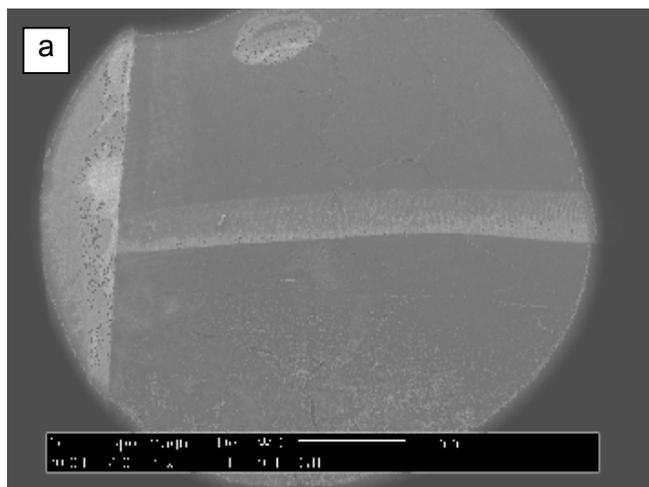
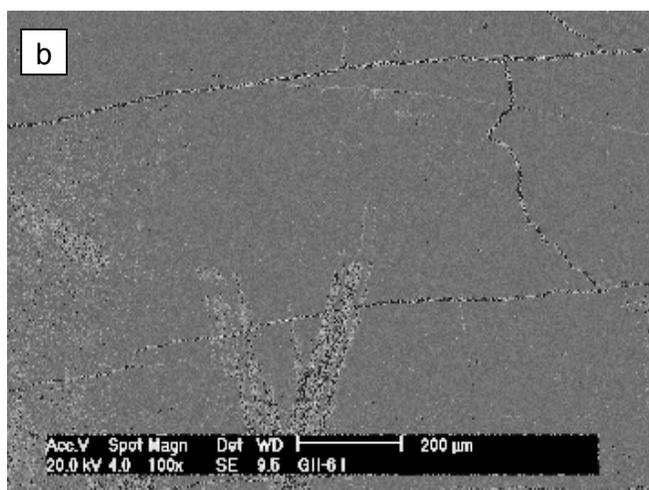
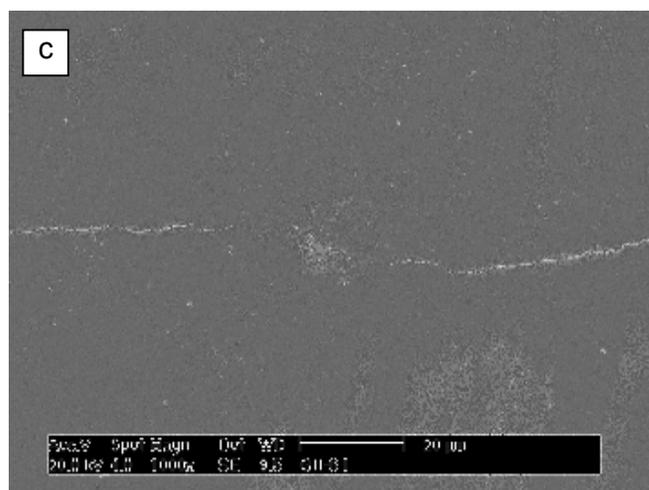
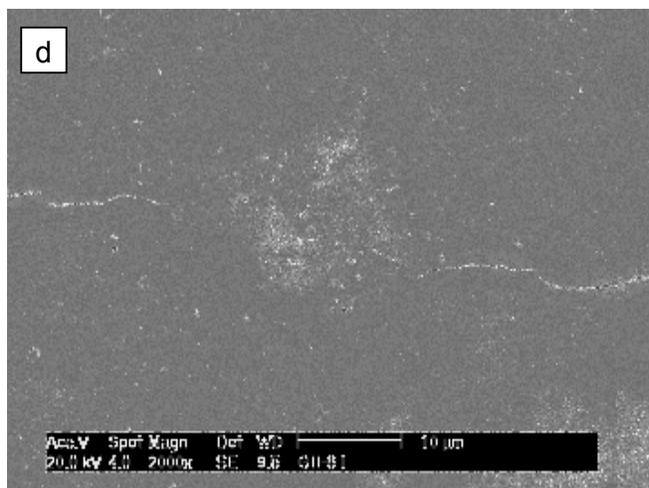
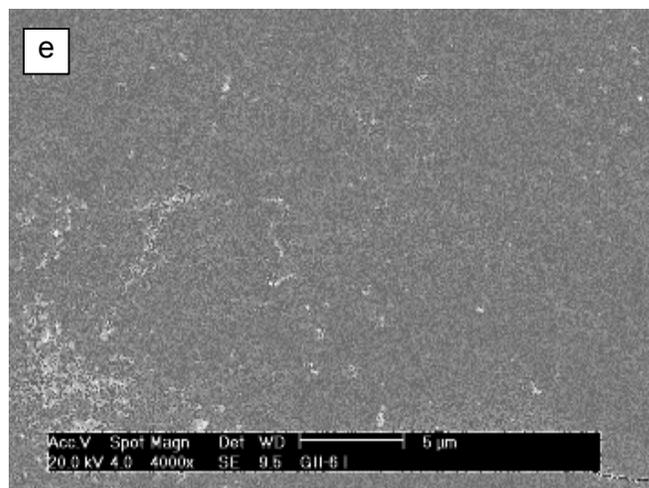
FIGURAS 26a, 26b, 26c, 26d e 26e: Em 26a, linha na amostra separando o Lado Controle do Lado Irradiado; em 26b, a linha de impressões e em 26c, 26d, 26e, impressões em diferentes aumentos, da amostra 6, do Grupo II, do Lado Irradiado

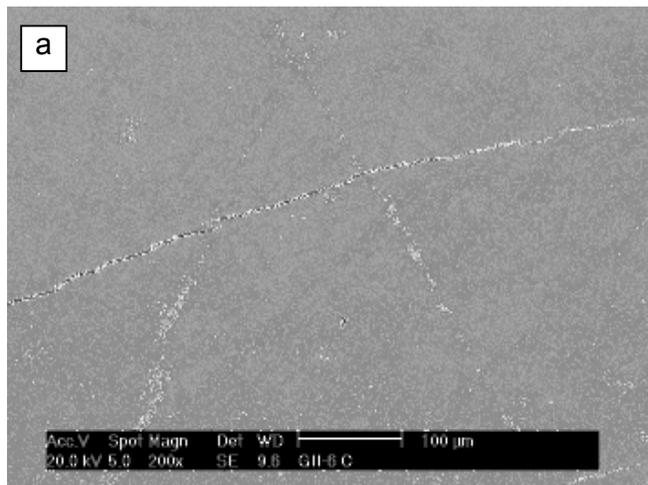
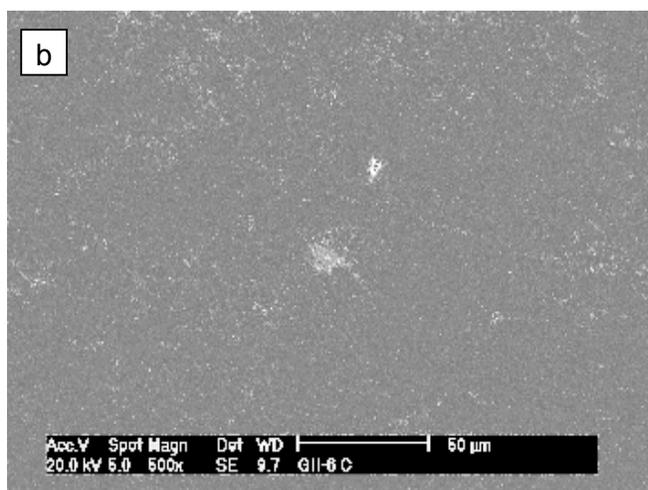
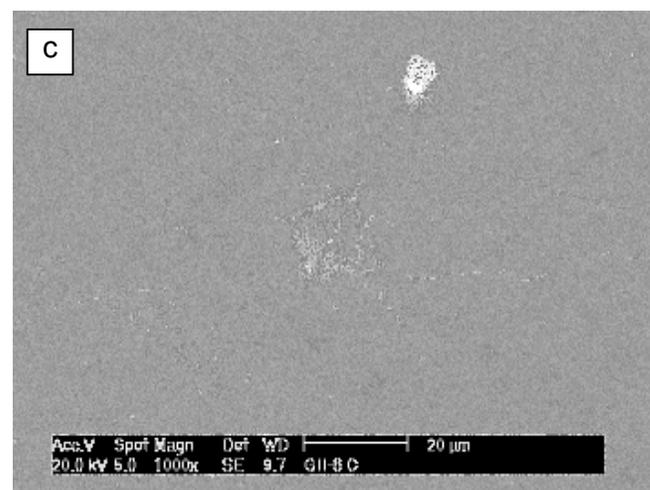
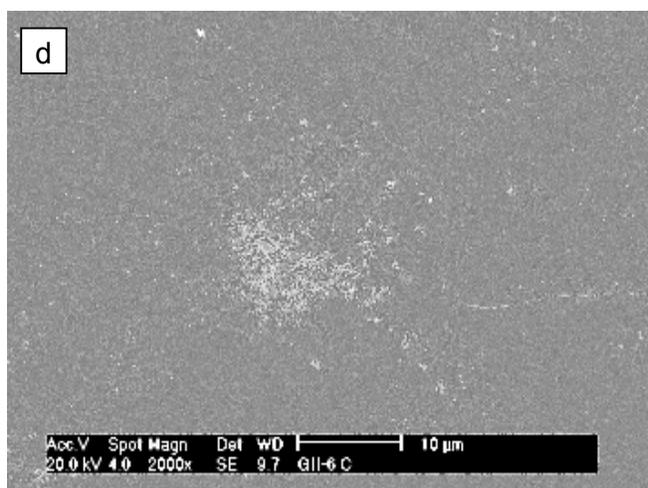
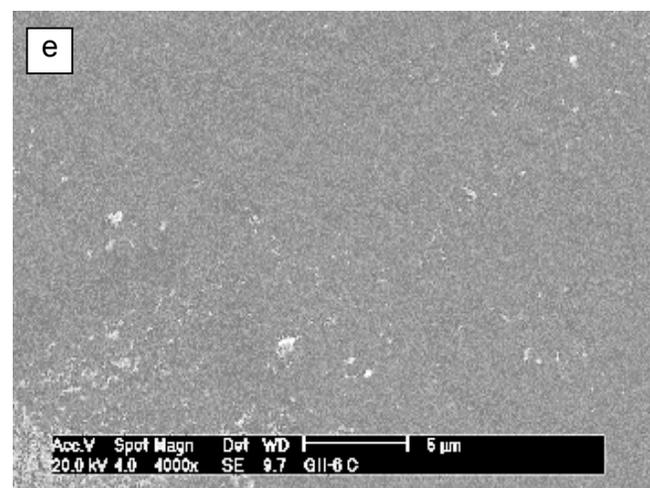
FIGURAS 27a, 27b, 27c, 27d e 27e: Em 27a, linha de impressões e em 26b, 26c, 26d, 26e, impressões em diferentes aumentos da amostra 6, do Grupo II, do Lado Controle

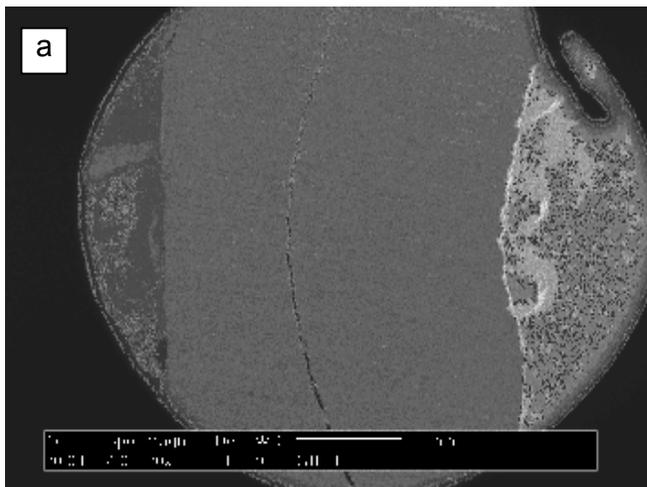
FIGURA 28: Corte transversal da amostra 6, do Grupo II mostrando a espessura do esmalte (1,2mm)
