"O ESTUDO DO ENVELHECIMENTO EM LIGAS DE NÍQUEL TIPO 600"

Stela M.C. Fernandes e Waldemar A. Monteiro
COMISSÃO NACIONAL DE ENERGIA NUCLEAR
INSTITUTO DE PESQUISAS ENERGÉTICAS E NUCLEARES
C.P. 11049 - Pinheiros - São paulo

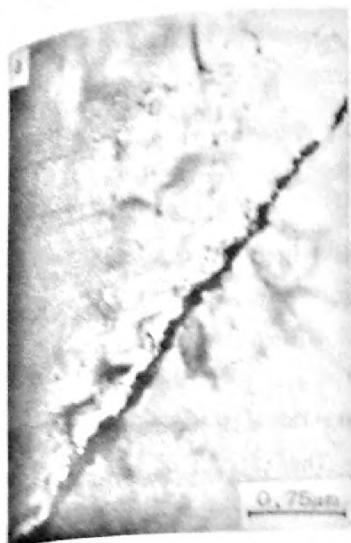
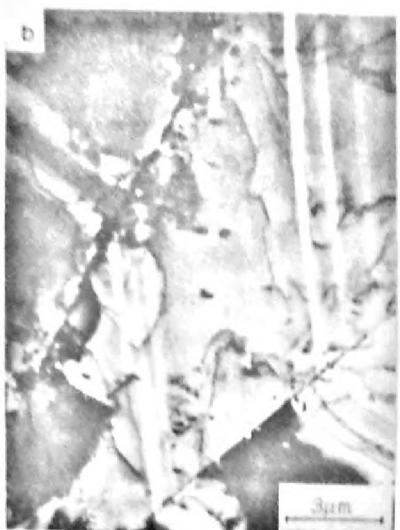
Figura 1: Micrografia Eletrônica de Transmissão da liga 600 envelhecida. a) a 620°C por 10 horas e b) a 800°C por 10 horas.

A 620°C por 10 horas (figura 1a) observamos um aumento da precipitação em contornos de grão, o que é observado também a 720 e a 800°C (figura 1b) por 10 horas.

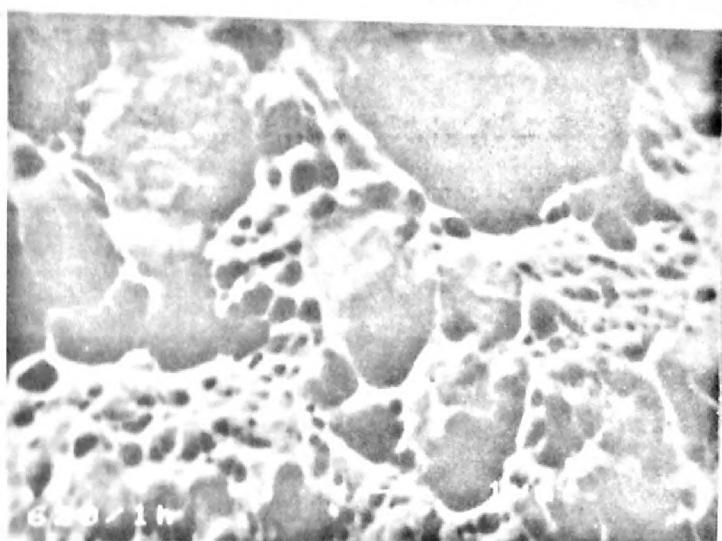
Figura 4: Micrografia Eletrônica de Varredura da liga 600 envelhecida a 620°C por 1 hora.

Nas observações feitas por microscopia eletrônica de varredura (MEV) verificamos que as amostras que passaram por tratamentos térmicos de envelhecimento a 620°C (figura 4), a 720°C (figura 5) e a 800°C (figura 6) por 1 hora apresentam fratura dúctil.

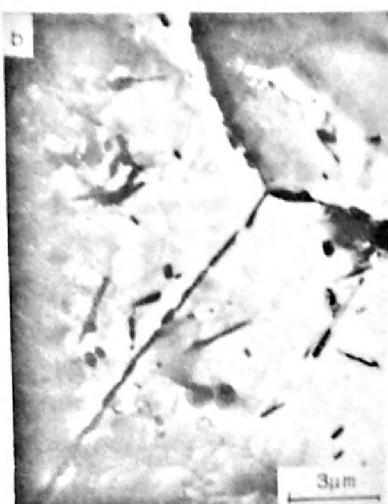
Figura 2: Micrografia Eletrônica de Transmissão da liga 600 envelhecida. a) a 620°C por 100 horas e a b) a 720°C por 100 horas.

A 620°C por 100 horas (figura 2a) observamos, em comparação com tempos menores nessa mesma temperatura, um aumento da precipitação nos contornos de grão e também no interior dos grãos.

Da mesma forma, a 720°C (figura 2b) e a 800°C (figura 3a) após 100 horas de tratamento térmico houve um aumento na precipitação dos contornos de grão. Na figura 3b, podemos observar que também ocorreu precipitação em forma de agulha no interior dos grãos nas amostras tratadas a 720°C por 100 horas.

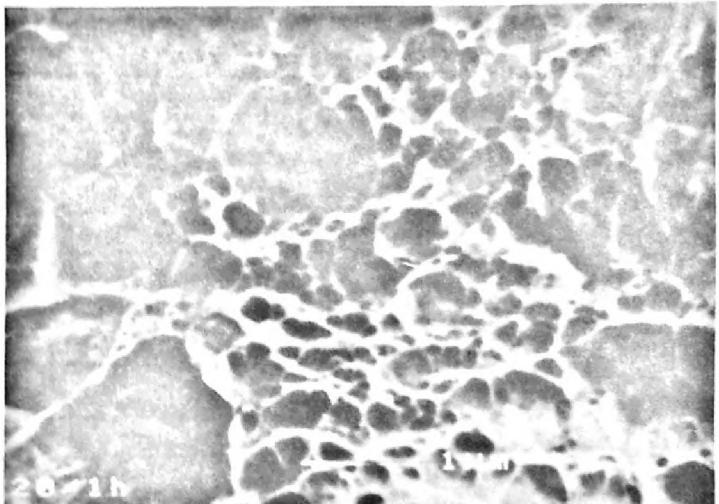
Figura 5: Micrografia Eletrônica de Varredura da liga 600 envelhecida a 720°C por 1 hora.

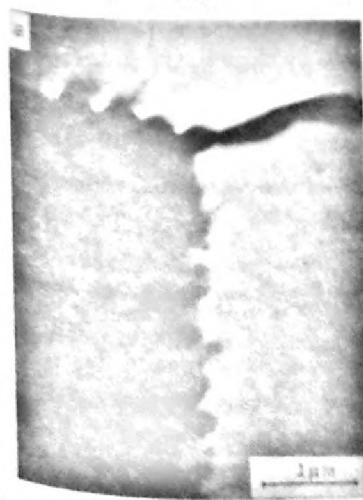
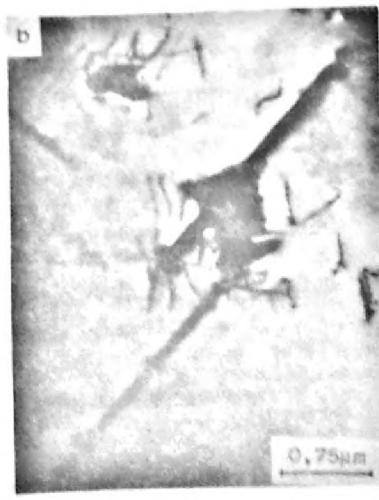
Figura 3: Micrografia Eletrônica de Transmissão da liga 600 envelhecida. a) a 800°C por 100 horas e b) a 720°C por 100 horas.

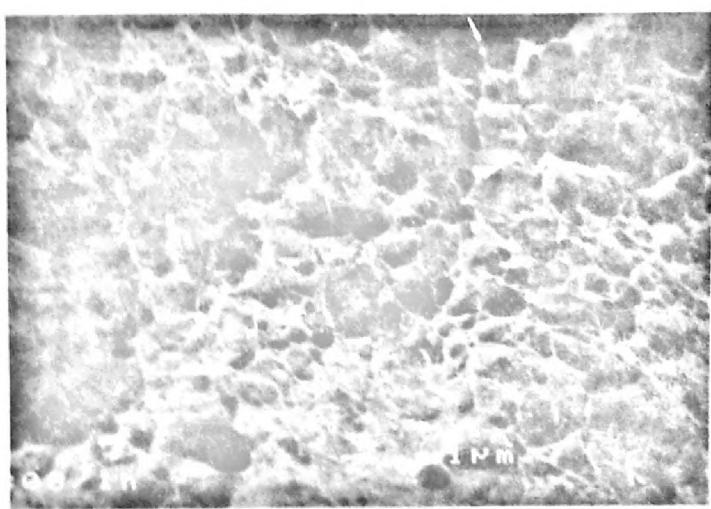
Figura 6: Micrografia Eletrônica de Varredura da liga 600 envelhecida a 800°C por 1 hora.
