**XXXIX CONSOLDA – Congresso Nacional de Soldagem
25 a 28 de Novembro de 2013
Curitiba, PR, Brasil**

Caracterizações Mecânicas e Microestruturais da Costura em Tubos de Aço Inoxidável Ferrítico - AISI 439
Soldada com Laser de CO₂¹

Mechanical and Microstructural Characterization of Seam Welded with CO₂ Laser in Ferritic Stainless Steel -
AISI 439¹

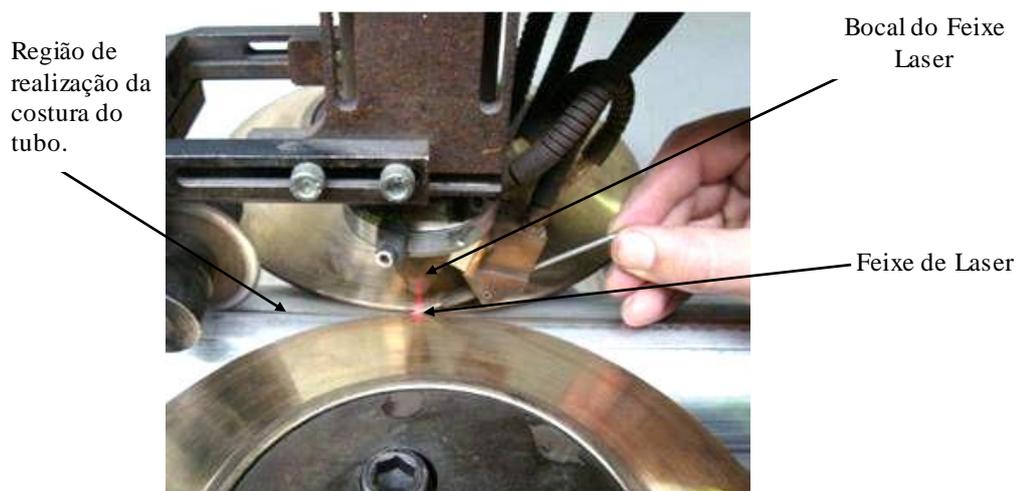
Figura 1: Imagem do bocal do feixe de laser. Fonte: Autor.

A matéria prima usada estava na forma de bobinas, sendo cortadas em fitas com a largura adequada para a calandragem para geometria tubular, posteriormente soldada com laser de CO₂ visando o fechamento longitudinal do tubo. A sequência de formação visando a calandragem para a geometria tubular e processo de costura do tubo por soldagem longitudinal estão ilustração na figura 1.

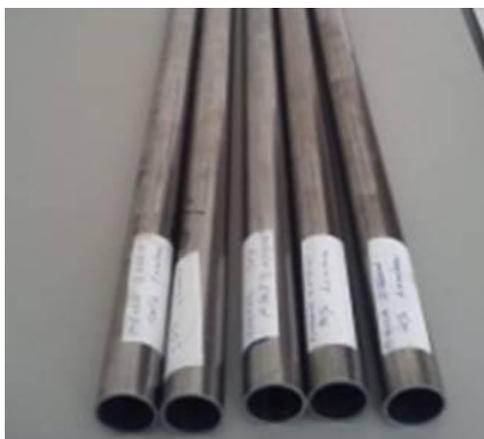
Figura 2: Imagem das amostras para caracterização. Fonte: Autor.

As amostras de tubos soldadas foram retiradas de linha de fabricação. Na figura 2 pode ser observada uma imagem dos 5 lotes separados para testes. As amostras foram retiradas sem qualquer tipo de tratamento térmico, conforme, o processo de formação dos tubos em linha e apenas a remoção da face da solda foi realizada logo após o processo de soldagem. Nesta etapa realizou-se inspeção visual das amostras com base na norma ASTM A-268-10. As amostras soldadas nas condições mencionadas na tabela 3 foram preparadas realizando corte na secção transversal do tubo utilizando uma serra de fita, os tubos foram cortados em “meia cana” e embutidas em baquelite para preparação metalográfica, conforme ilustrado na figura 3.

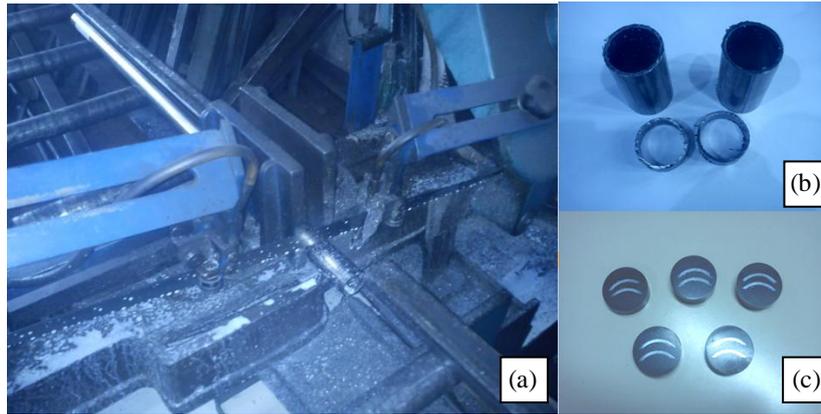
Figura 3: Sequência de corte. (a) corte das amostras, (b) amostras cortadas para ensaio mecânico e metalográfico e (c) embutimento das amostras. **Fonte: Autor.**

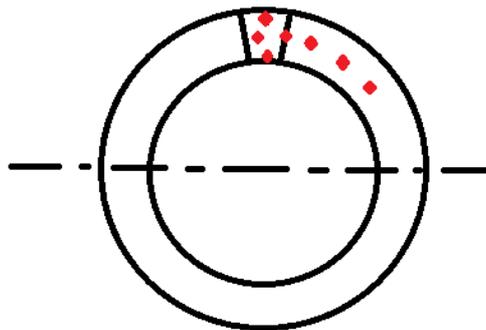
Figura 4: Representação esquemática das regiões e medidas dos pontos de microdureza Vickers.

O ensaio de dureza Vickers foi utilizado para traçar um perfil de dureza partindo da região soldada, até uma região mais afastada sem alteração da microestrutura, em razão do calor gerado no processo de soldagem. Na figura 4 são mostradas esquematicamente as regiões de medição de dureza realizada nas amostras. No ensaio de dureza foram coletados 5 pontos de cada região e utilizado como carga HV0,5. As regiões ensaiadas foram: zona de fusão (ZF); interface da ZF com o material de base; região situada a uma distância de 2 mm do centro da ZF; região situada a uma distância de 4 mm do centro da ZF e a 6mm de distância do centro da ZF.

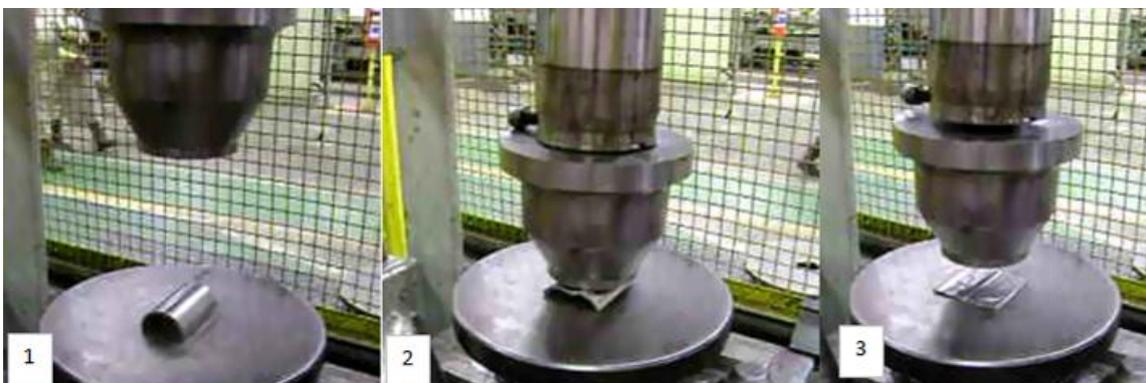
Figura 5: Ensaio de achatamento reverso. [1] Antes, [2] durante e [3] depois do ensaio. **Fonte: Autor.**

Foram realizados ensaios mecânicos de achatamento reverso e flangeamento, de acordo, com a norma ASTM A-268-10 para tubos. As amostras para o ensaio de achatamento reverso foram cortados com a dimensão de 6 cm de comprimento, cortados em “meia cana” e a região com a solda foi submetida ao achatamento por meio de uma prensa, até o seu achatamento completo. A sequência de ensaio pode ser evidenciada na figura 5.

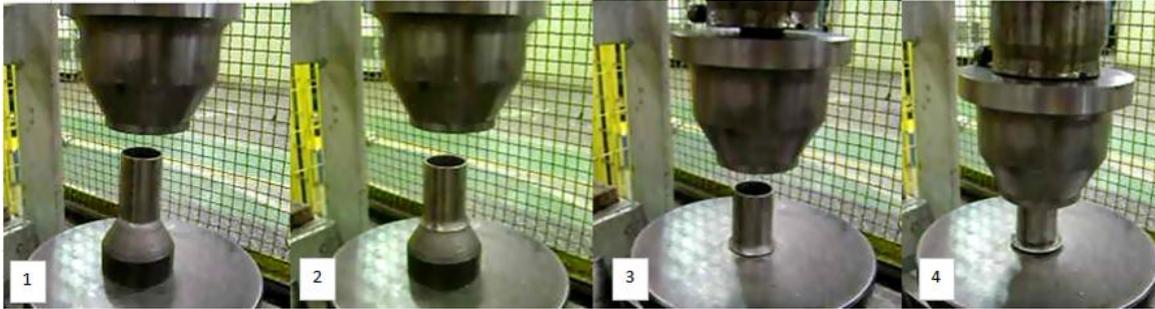
Figura 6: Ensaio de flangeamento. [1] Posicionamento para pré expansão com cone de 60°, [2] Realização da pré expansão, [3] antes do flangeamento e [4] após ensaio de flangeamento. Fonte: Autor.

No ensaio de flangeamento foram usadas amostras cortadas no comprimento de 6 cm e submetidas ao ensaio, conforme ilustrado na figura 6.

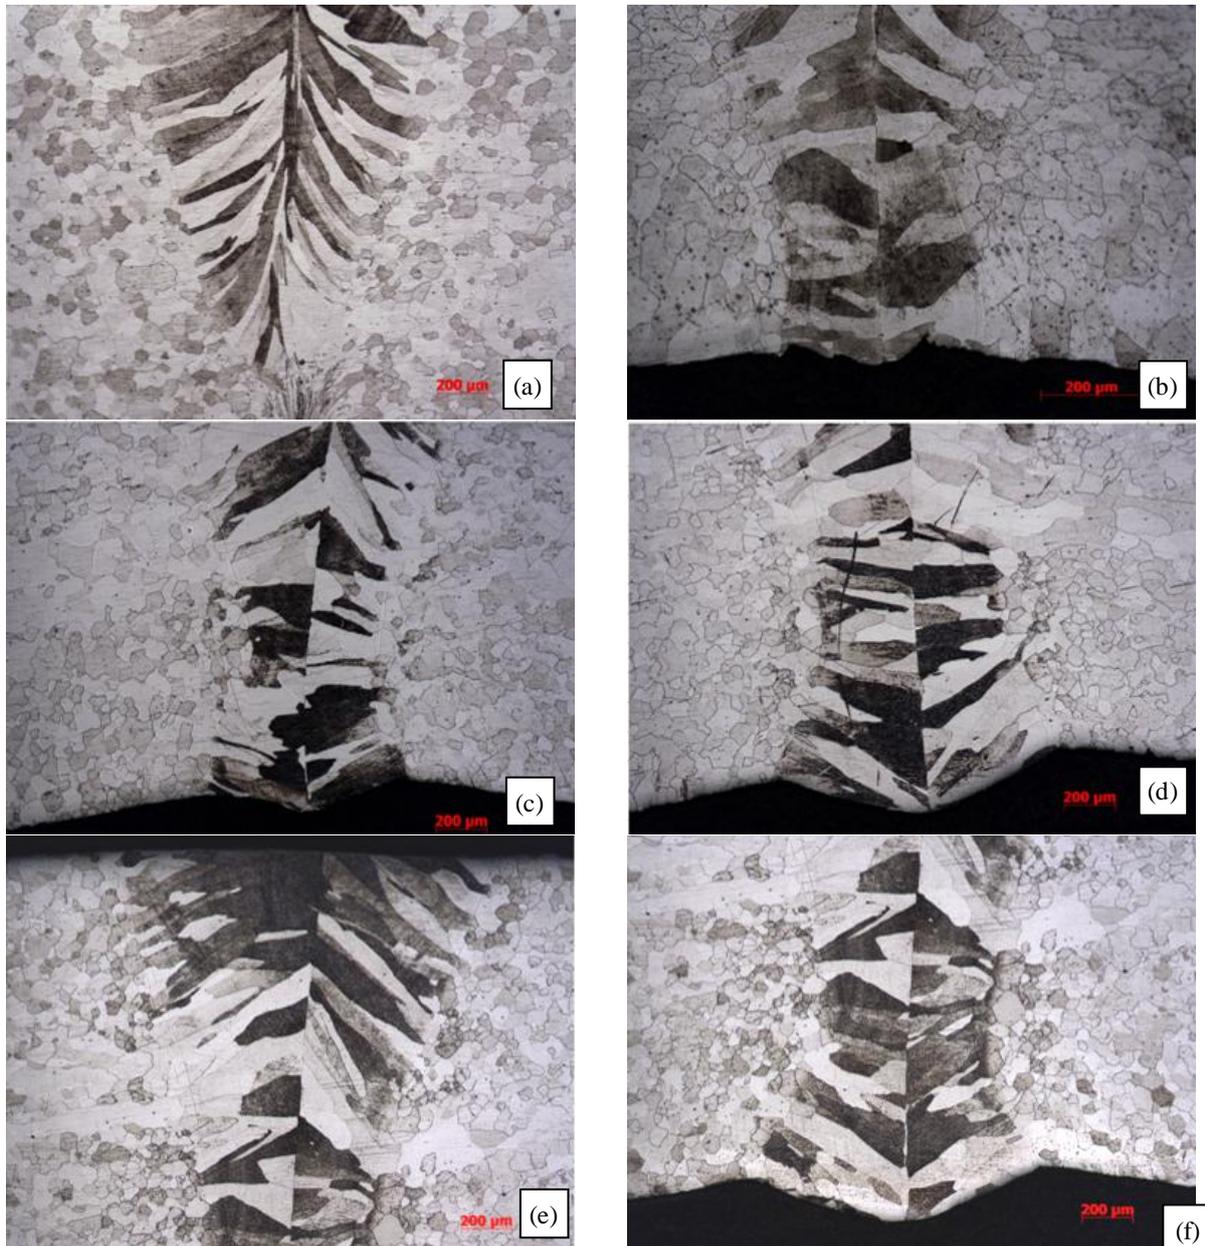
Figura 7: Imagem obtida por microscopia óptica da secção transversal da região soldada – (a) AM 40, (b) AM 50, (c) AM 67, (d) AM 90, (e) AM 100 face da solda e (f) AM 100 raiz do cordão.

Na figura 7 são mostradas imagens obtidas por meio de microscopia óptica da região da costura dos tubos, indicando a penetração de soldagem para cada condição do feixe incidente.

crescimento epitaxial são observadas na figura 7 e seu crescimento seguiu orientação contrária e paralela à direção de extração do fluxo de calor.

À medida que a potência do laser aumentou os grãos os grãos colunares ficaram mais paralelos em relação à linha da face da solda e da raiz, indicando que a extração de calor se deu aproximadamente com a mesma intensidade ao longo de toda espessura do tubo. Na figura 7a e 7b das amostras soldadas com energia de 2560 e 3243 W, valores correspondentes a AM 40 e AM 50, respectivamente, os grãos tenderam ao crescimento em direção a face da solda, indicando que a região próxima a raiz estava retirando calor com maior intensidade, fazendo com que os grãos se orientassem nessa direção. A microestrutura obtida na ZF é composta de grão colunares com crescimento epitaxial. Estes grãos crescem simetricamente a partir do metal base, formando duas frentes de solidificação que se encontram no centro da ZF.

Na amostra AM 50, vide figura 7b, pode-se observar que a penetração da solda foi quase completa, podendo ser evidenciados cantos vivos na raiz. Estas descontinuidades agiriam como concentradores de tensão ao realizar o ensaio de achatamento reverso, conforme figura 9d. Neste ensaio a raiz da solda é a parte mais solicitada, exercendo forças trativas na raiz e forças compressivas na face da solda e com a presença dos cantos vivos a amostra sofreu a ruptura e foi reprovada. No ensaio de flangeamento a amostra suportou o ensaio, vide figura 9c, por existir a etapa de pré-expansão, onde a amostra é forçada a expandir em um cone com 60° de inclinação e com o atrito do cone e a raiz da solda, ocorreu uma leve laminação desta região, eliminando os cantos vivos presentes na raiz, reduzindo o efeito do concentrador de tensão e propiciando a aprovação no ensaio.

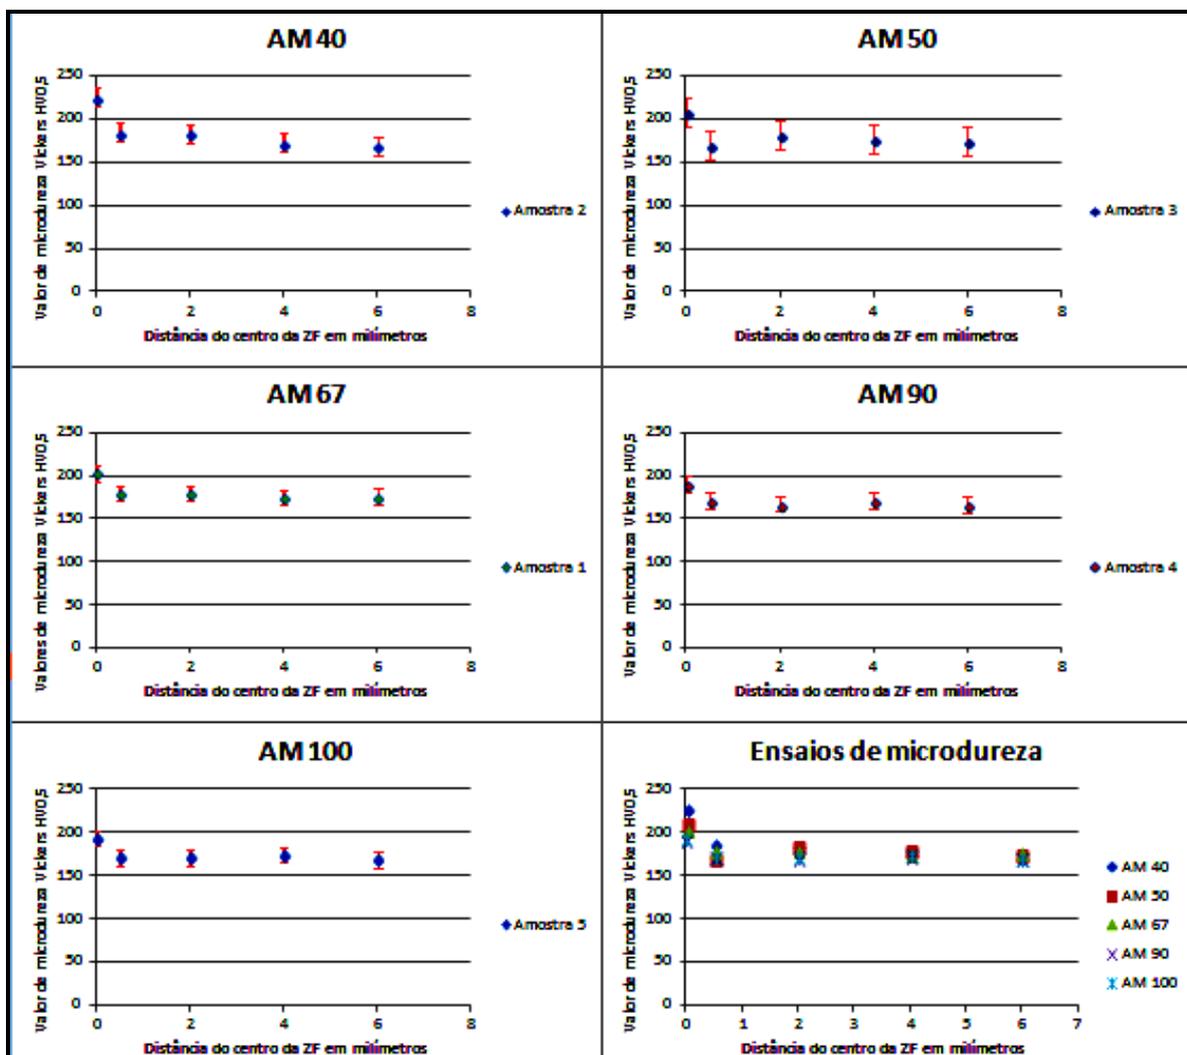
Figura 1: Gráfico do perfil de dureza para as amostras AM 40, AM 50, AM 67, AM 90 e AM 100 iniciando do centro da Zona de Fusão (ZF) passando pela interface ZF/MB e se afastando até a distância de 6 mm com passo de 2 mm entre as medidas.

Os resultados dos ensaios de microdureza Vickers estão apresentados na figura 8 e verifica-se uma dispersão de dureza para amostras soldadas. Foram obtidos valores maiores de dureza no centro da ZF que decresceram à medida que se afasta desta região. Os valores encontrados na interface (ZF/MB) e nos demais pontos foram próximos e dentro do desvio, indicando que o calor gerado dissipado no MB não foi suficiente para alterar a microestrutura a ponto de modificar os valores de dureza. Observa-se que, nas amostras AM40, AM 50, AM 67, AM 90 e AM 100 maiores valores de microdureza na ZF, mas estão próximos entre si.

A partir o centro da ZF até a distância de 6 mm para o MB, os valores de microdureza Vickers não se alteraram significativamente, permanecendo praticamente iguais em todas as regiões. Portanto, a ZTA é pequena e não pode ser identificada por meio deste ensaio. A alteração referente à microdureza somente pode ser notada quando, comparam-se os valores de metal base com zona fundida, em razão da elevada velocidade de resfriamento provocando numa microestrutura bem refinada, maior tensão residual e de maior dureza.

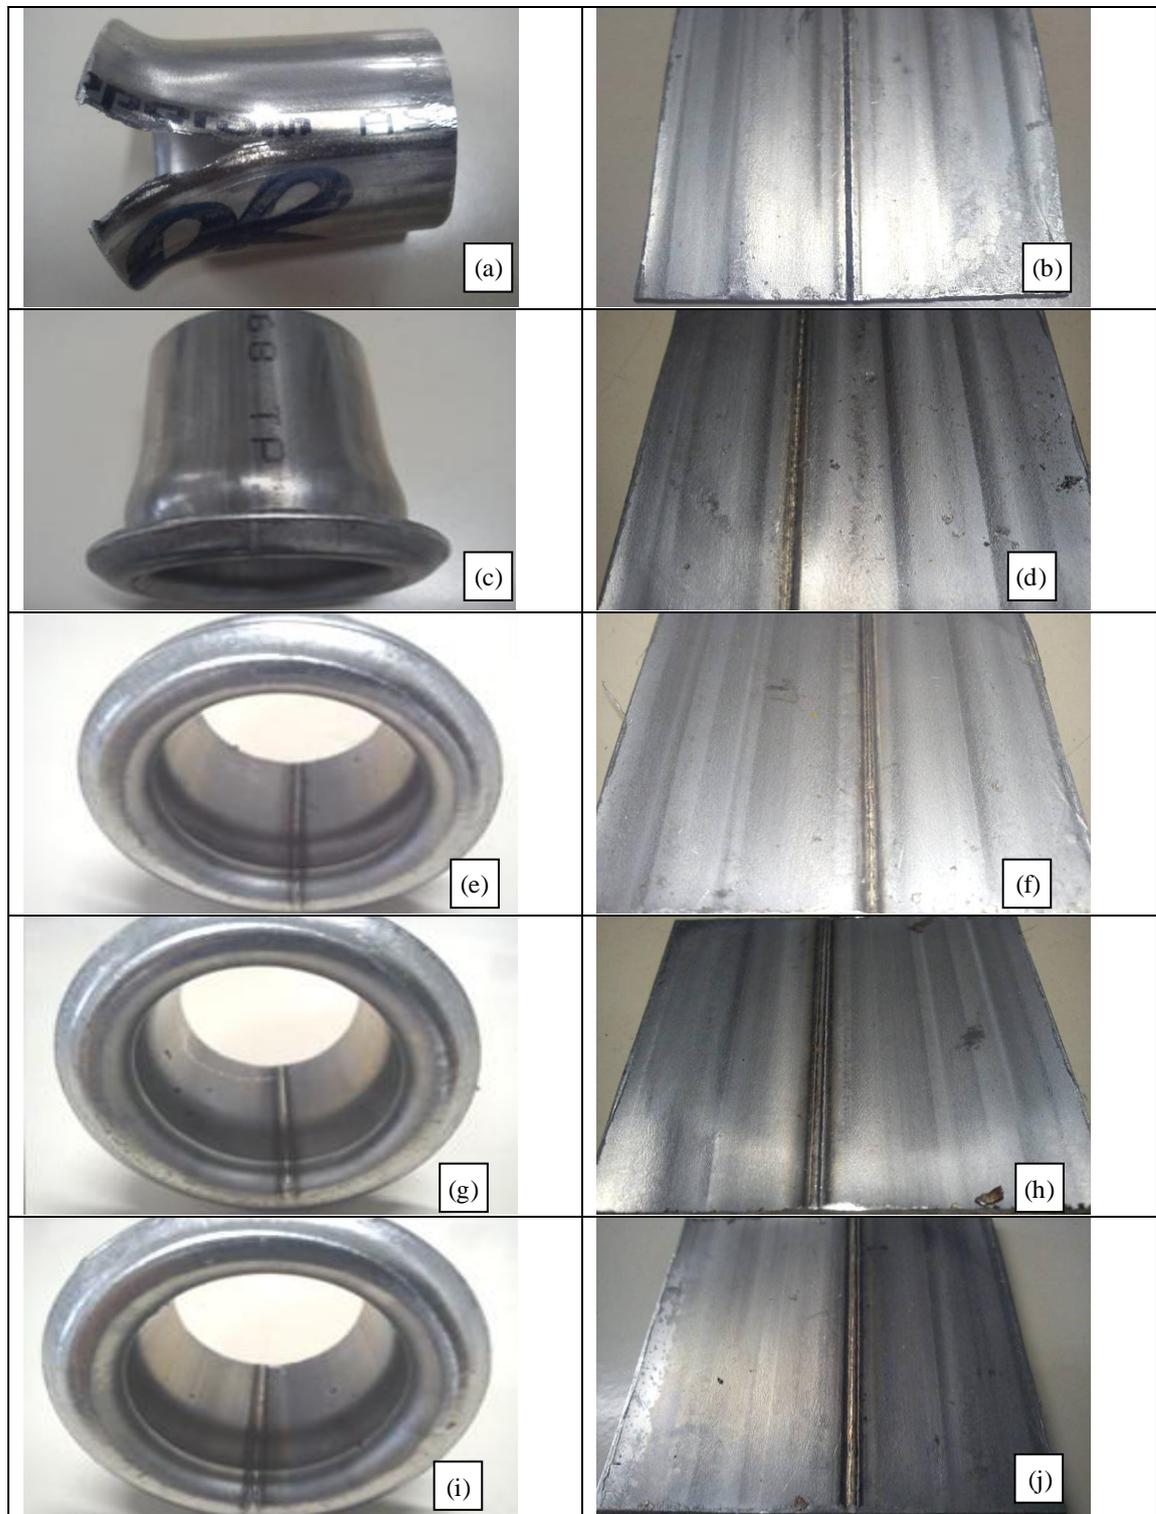
Figura 9: Imagens da amostras submetidas aos ensaios de flangeamento e achatamento reverso da (a) e (b) AM 40, (c) e (d) AM 50, (e) e (f) AM 67, (g) e (h) AM 90 e (i) e (j) AM 100. Fonte: Autor.

Na figura 9 são observadas imagens das amostras submetidas aos ensaios de flangeamento e achatamento reverso e na tabela 5 são apresentados os resultados obtidos das amostras com base na ASTM A-268-10.

Os resultados mostrados na figura 9 indicam a reprovação da amostra AM 40 nos ensaios mecânicos que foram submetidos. No ensaio de flangeamento a amostra sofreu ruptura no cordão de solda, já na fase de pré-expansão e a imagem do local de ruptura pode ser observada na figura 9a. A amostra com 40% da potência do laser não conseguiu penetração total da solda, com isso a união das duas interfaces ficou comprometida, ao realizar o ensaio mecânico a parte que ficou com falta de fusão, agiu como concentrador de tensão fazendo com que a amostra rompesse ao ser solicitada nos ensaios.

Outras condições de soldagem, respectivamente, e amostras AM67, AM 90 e AM 100, vide figura 9e a 9j, apresentaram resultados similares nos ensaios mecânicos e todas foram aprovadas. As amostras apresentaram penetração total e formação de raiz sem cantos vivos, que poderiam prejudicar seu desempenho, portanto, estas amostras foram aprovadas, não apresentando nenhuma fissura ou trinca após ensaios mecânicos.

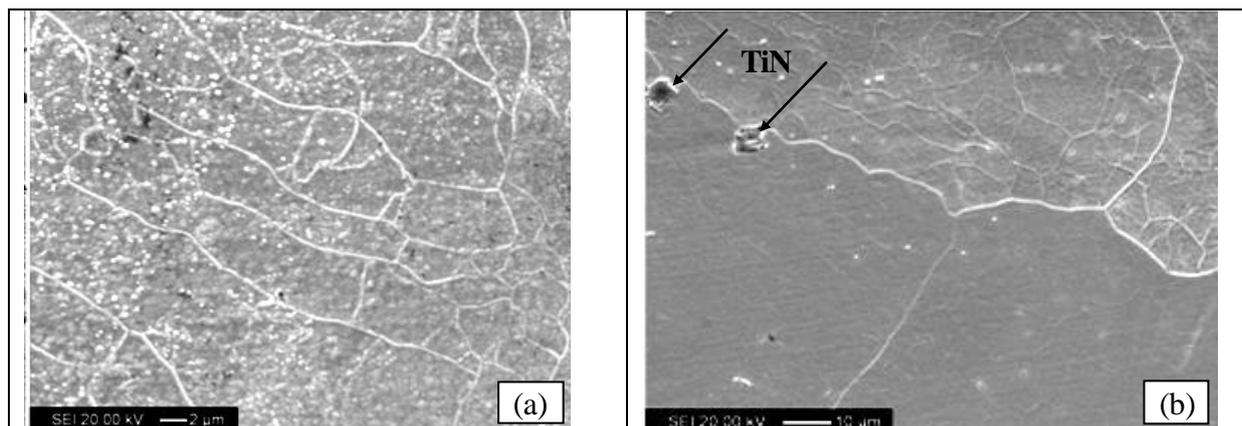
Figura 10: Imagens obtidas por MEV da zona de fusão (a) Imagem da interface ZF/ZAC e (b) Região próxima a ZF evidenciando presença de Nitreto de Titânio.

Na figura 10 são apresentadas imagens obtidas da interface ZF-ZAC obtidas por MEV. Foram localizados precipitados nitretos e carbo-nitretos no MB utilizando-se espectroscopia de energia dispersiva - EDS. Não foi observada a presença de carbonetos e nitretos na zona de fusão.

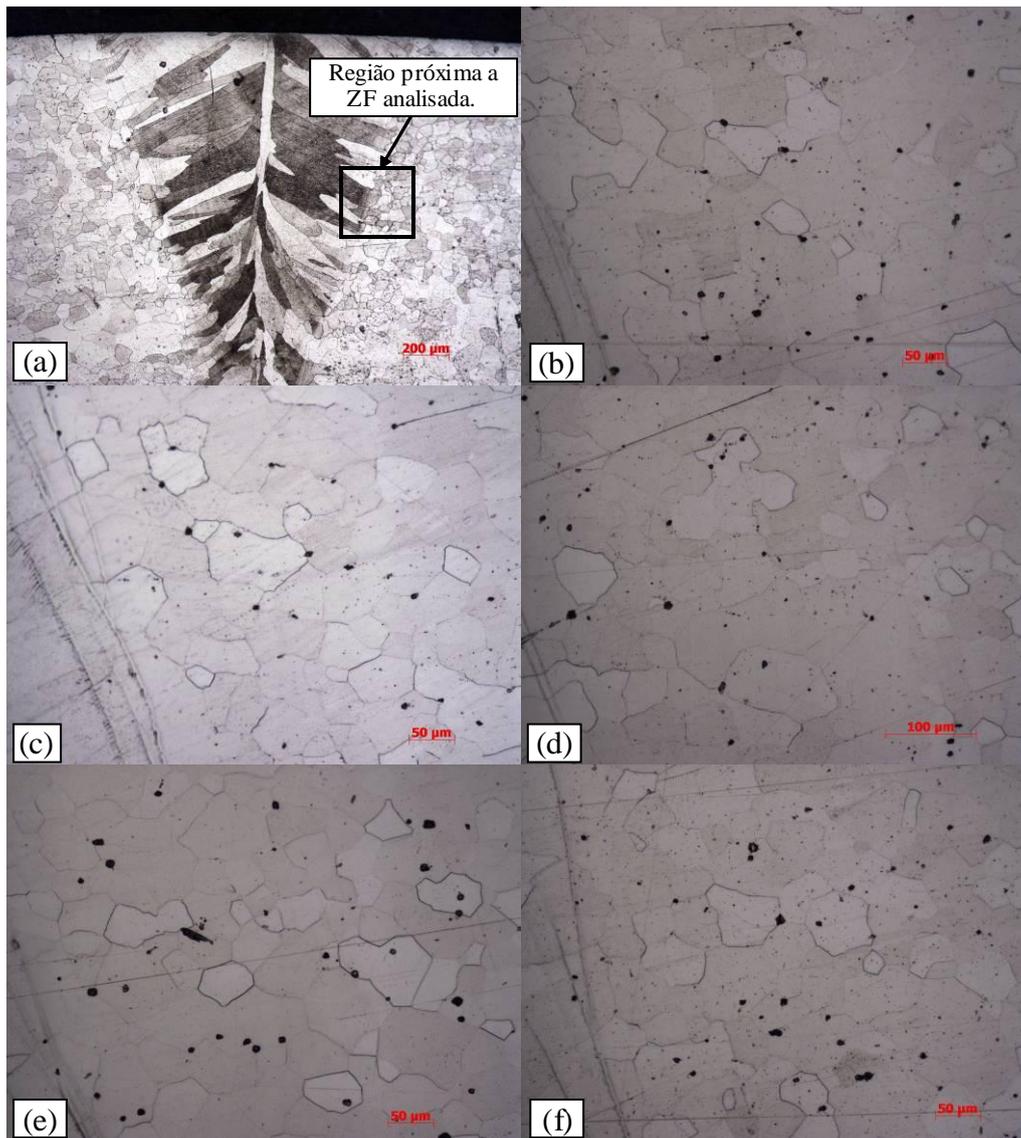
Figura 11: Imagem obtida por microscopia óptica das amostras ensaiadas. (a) AM 40, (b) AM 50, (c) AM 67, (d) AM 90, (e) AM 100 e (f) representação da região analisada.

O local de análise para avaliar a suscetibilidade a corrosão intergranular com base na norma ASTM A 763 está indicado na figura 11a, estando localizado na interface entre a ZF e a ZAC. A escolha deste local de análise próxima da interface ZF e ZTA teve como objetivo verificar se a ZTA sofreu alguma alteração microestrutural. Nas figuras 11b até 11f estão apresentadas imagens obtidas por microscopia óptica das regiões submetidas ao ensaio de susceptibilidade à corrosão intergranular segundo ASTM A 763. Em razão da soldagem a laser possuir pequena ZTA e curto tempo de exposição do material ao feixe de laser não foi observada nenhuma alteração na região do contorno de grão.

Os resultados obtidos na figura 11 indicam que não existe a presença de corrosão por degrau ou vala nos contornos de grão. Segundo a norma ASTM A 763 a corrosão intergranular ocorre quando mais de um grão é completamente circundado. Lima L. I. L. [23] realizou deposições de cordões sobre uma chapa do aço AISI 439 empregando o processo de soldagem a arco GMAW robotizado, com diversos aportes térmicos. A amostra com maior aporte térmico apresentou ZAC com maior suscetibilidade a corrosão intergranular. A amostra com menos aporte térmico apresentou somente uma estrutura mista, porém aceitável de acordo com a norma ASTM A-763.
