CHERNOBYL – O Estado da Arte

Daiane C. B. de Souza¹, Roberto Vicente, Maria Elisa C. M. Rostelato¹, Jéssica F. Borges¹, Rodrigo Tiezzi¹, Fernando S. Peleias Junior¹, Carla D. Souza¹, Bruna T. Rodrigues¹, Marcos A. G. Benega¹, Anderson S. de Souza¹ e Thais H. da Silva¹

¹ Instituto de Pesquisas Energéticas e Nucleares (IPEN / CNEN - SP)

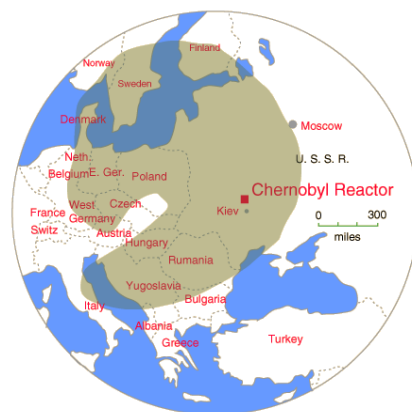
Figura 2. Mapa da contaminação radioativa pela Europa (direita) [2].

Os satélites norte americano, Landsat e KH – 11 quatro dias após o acidente já haviam obtido fotos indicando uma possível explosão no reator nº 4. No entanto, devido à falta de declarações oficiais do governo soviético e a intensa especulação por parte de outros países, houve uma confusa troca de informações, que alarmaram ainda mais a mídia e a população. Informações essas, também publicadas pela *United Press International*, estimavam em mais de 2 mil mortos, enquanto que o governo soviético, em boletim oficial de Moscou anunciava somente 2 mortes, além da evacuação de uma cidade e três vilarejos, sendo como medida preventiva e que as demais vítimas estavam recebendo devida assistência. Efetivamente, a contaminação radioativa atingiu tanto o leste, quanto o oeste europeu, num total de 1.500 km de distância (Fig. 2) [1;3; 4].

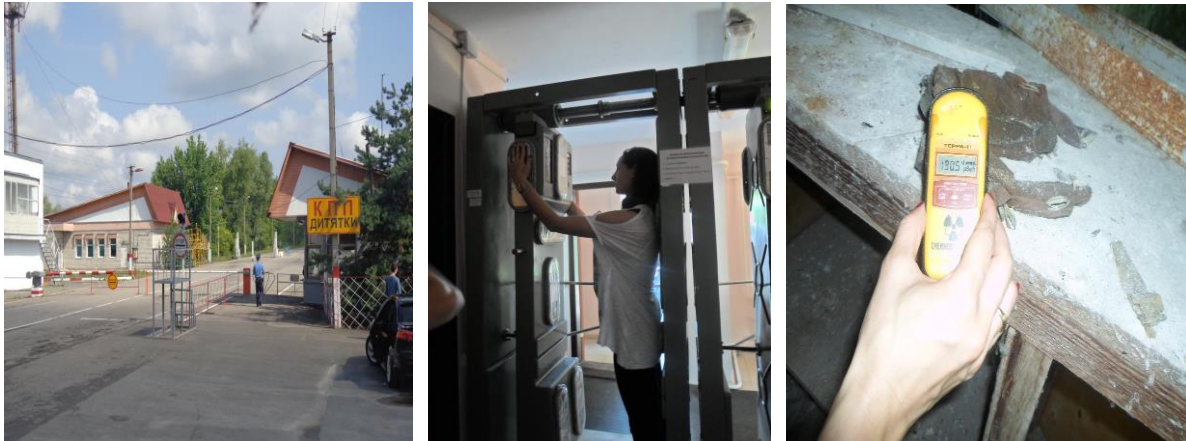
Figura 3. Entrada zona de exclusão em Chernobyl (esquerda); monitoração pessoal na saída da zona dentro da zona de exclusão (centro) e monitoração de uma máscara de oxigênio localizada dentro de uma escola primária (direita).

O acesso às zonas de exclusão foi realizado por meio de veículos previamente autorizados e identificados e monitoração radiológica na entrada e saída das zonas. Os controles de acesso possuem detectores do tipo portal, e são monitorados por profissionais responsáveis pela radioproteção do local (Fig. 3).

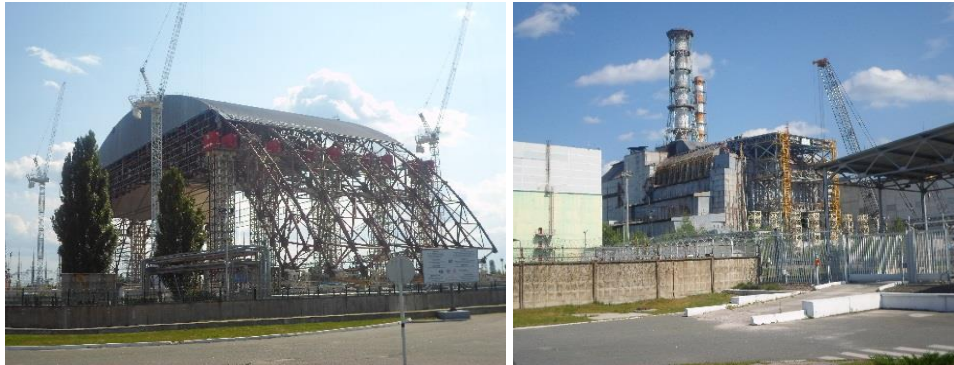
Figura 4. Confinamento de segurança em construção (foto esquerda) – junho de 2013. O sistema será erguido sobre o sarcófago atual, cobrindo toda a estrutura atual (foto direita).

Atualmente está em andamento a construção de uma estrutura mais segura e permanente que encobrirá o sarcófago existente, chamado de Plano de Implementação do Abrigo (*Shelter Implementation Plan- SIP*), um projeto do Fundo de Proteção de Chernobyl, administrado pelo Banco Europeu para a Reconstrução e o Desenvolvimento (*EBRD*), criado em 1997 pelo G-7. Mais governos recentemente têm contribuído com doações: Nova Iorque (Novembro de 1997), Berlin (Julho de 2000), Londres (Maio de 2005) e Kiev (abril de 2011). Iniciado no final de 2010, estima-se a conclusão em 2015, excedendo 450 milhões dólares [16;17].

Na parte final da visita, o grupo conheceu o sarcófago e a nova contenção. A obra encontrava-se no término da segunda etapa de construção. De acordo com dados técnicos, o novo confinamento terá 165 metros de comprimento, com 260 metros extensão e, pesando mais de 30.000 toneladas. Acredita-se sua vida útil terá aproximadamente 100 anos. A estrutura é composta por redes tubulares de aço construídas em duas vigas longitudinais de concreto. A Fig. 4 apresenta fotos tiradas no local, durante a visita técnica.
