Estudo da microestrutura da liga Ti-6Al-4V nitretada superficialmente por plasma e influência de elementos de liga à base tial nas propriedades mecânicas desta liga

Aluna: Giovanna Lucchesi Maset e Antônio Augusto Couto
Instituto de Pesquisas Energéticas e Nucleares - IPEN

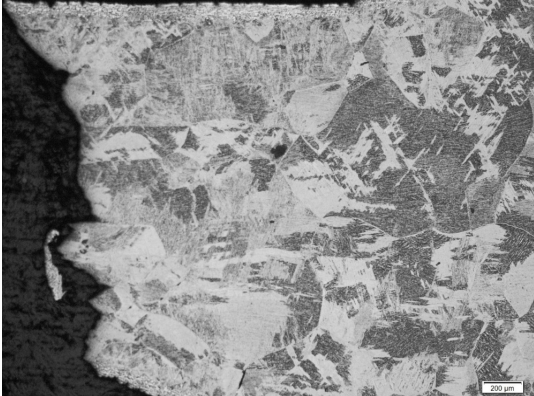
Figura 2 – Microscopia óptica da seção longitudinal do corpo de prova de fluência testado a 500°C e 319 MPa.

A Figura 2 apresentada a imagem obtida por MO da seção longitudinal do corpo de prova da liga após ensaio de fluência na condição 500°C e a Figura 3 700°C , ambas a 319 MPa. Comparando as duas condições, parece que no ensaio a temperatura mais elevada houve uma recristalização dos grãos, evidenciada por grãos menores próximos à fratura e também uma fratura mais lisa [1].

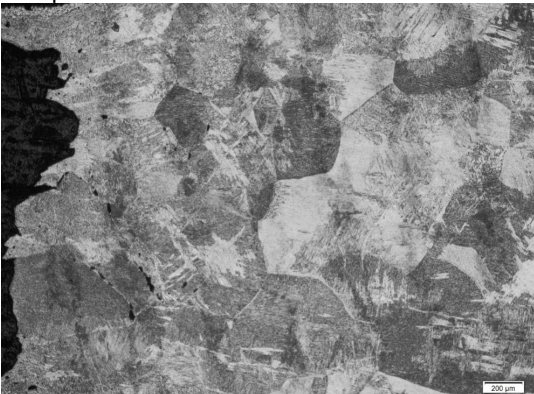
Figura 5 - Microscopia óptica da seção longitudinal do corpo de prova de fluência testado a 600°C e 250 MPa.

Comparando a geometria dos corpos de prova de fluência ensaiados na mesma temperatura, a 600°C , mostrados nas Figuras 4, 5 e 6 a 125, 250 e 319 MPa respectivamente, pode se observar uma seção mais reduzida na amostra ensaiada a 125 MPa (Figura 4), devido a essa geometria a tensão tornou-se mais alta e causou um arrancamento irregular das bordas.
