8º CONGRESSO IBEROAMERICANO DE ENGENHARIA MECANICA Cusco, 23 a 25 de Outubro de 2007

Trabajo Código 1060

INFLUÊNCIA DA MICROESTRUTURA NO COMPORTAMENTO MECÂNICO DO AÇO SAE 5160 SOB CARREGAMENTO MONOTÔNICO E CÍCLICO

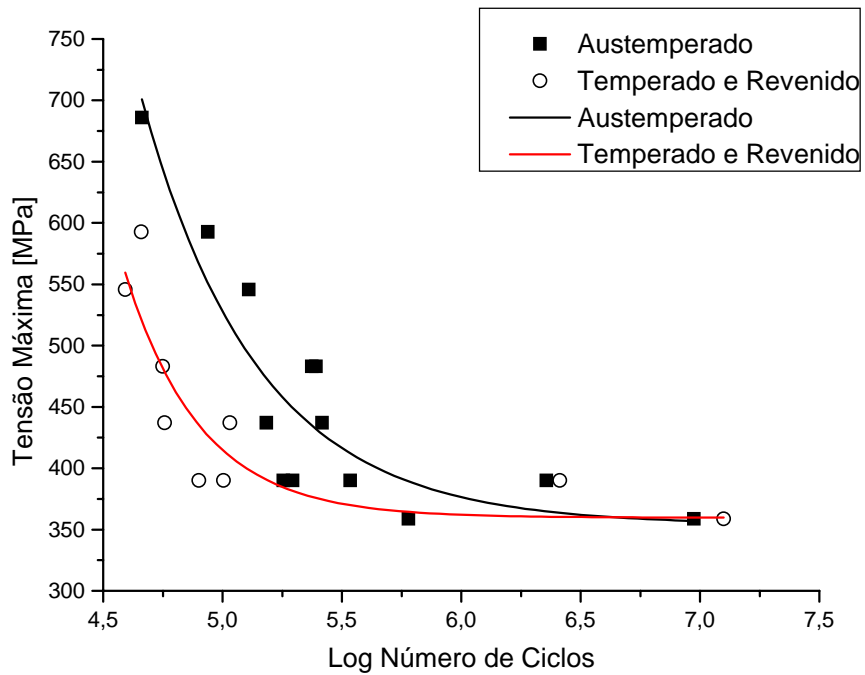
Figura 8: Curvas S-N obtidas dos ensaios de fadiga de corpos-de-prova do aço SAE 5160 temperado e revenido, e austemperado.

Na figura 8 foi colocada num mesmo sistema de coordenadas a tensão máxima do ciclo de tensão reversa versus o logaritmo do número de ciclos até a ruptura, obtidos nos ensaios de fadiga dos corpos-de-prova do aço SAE 5160 temperado e revenido, e austemperado. Os ensaios de fadiga dos corpos-de-prova que suportaram 10^7 ciclos ou mais foram interrompidos sem fraturar. A partir destes pontos colocados no gráfico, foram ajustadas curvas S-N com uma função de decaimento exponencial para as duas condições de tratamento térmico investigadas: temperado e revenido, e austemperado. Nota-se nesta figura que para os dois tratamento térmicos, o limite de fadiga é de aproximadamente 370 MPa. Contudo, a maneira como as curvas S-N para cada tratamento térmico varia com o ciclo de tensão apresenta uma diferença básica em baixo ciclo. O aço temperado e revenido para baixo ciclo ($< 10^5$ ciclos) rompe com um número de ciclos menor do que o aço austemperado.
