ESTUDO DE EXPOSIÇÕES EM SITUAÇÕES DE INCIDENTES ENVOLVENDO GERADORES DE RAIOS X DE USO INDUSTRIAL

Paulo B. Rios¹ e Denise A. da S. Rios^{1,2}

¹ INOVAFI Física aplicada à Inovação Ltda. (INOVAFI)
Rua Bernardo Sayão, 100, sala 206 – Cid. Universitária
13083-970- Campinas, SP
paulo@inovafi.com.br

² Instituto de Pesquisas Energéticas e Nucleares (IPEN)
Comissão Nacional de Energia Nuclear (CNEN)
Rua do Matão Travessa R, 193 – Cid. Universitária
05508-000- São Paulo, SP
denise@inovafi.com.br

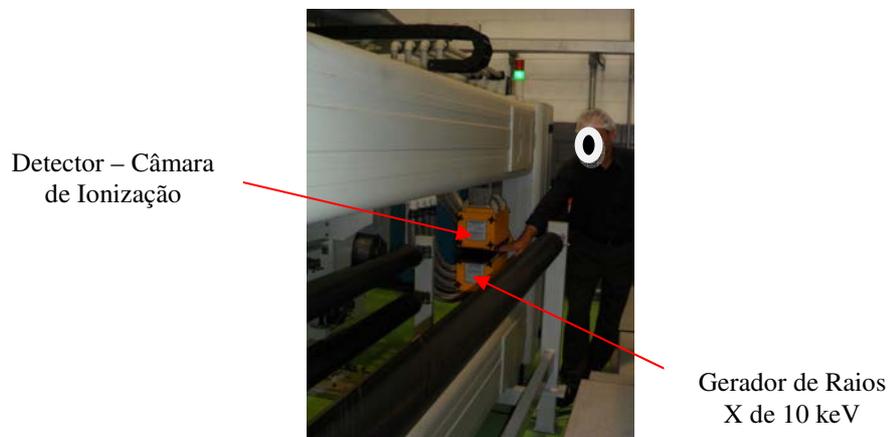
A despeito destas impossibilidades, é proposta uma situação como a abaixo, na qual um operador consegue manter sua mão exposta diretamente ao feixe por 1 h, como ilustrado na figura 1 abaixo.

Figura 1. Situação proposta de exposição de extremidade por 1 h. A luz indicativa verde mostra que o feixe está inativo.

Na energia de 10 keV, a quase totalidade da interação dos fótons com a matéria se dará por efeito fotoelétrico, sendo desprezível a contribuição da radiação espalhada [17]. Este fato inviabiliza medições diretas da exposição, então para efeitos desta estimativa, lançou-se mão dos valores obtidos para uma aplicação de energia semelhante, porém com valor de exposição notadamente maior que é o de máquinas de inspeção por retroespalhamento, nas quais se obtém 10 nSv em 1 minuto de exposição [18], o que resulta em 0,6 $\mu\text{Sv/h}$ de taxa de dose. Deste modo a exposição da mão será estimada em:

$$X_{\text{mão}} = 0,6 \cdot 1 = 0,6 \mu\text{Sv} \quad (1)$$

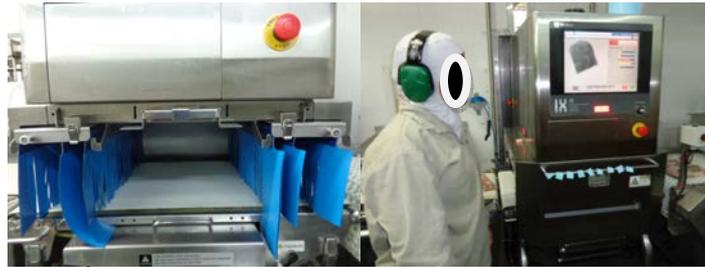
Modelos compactos tem desenho mecânico que dificultam o acesso direto ao feixe através de cortinas plumbíferas, como as destacadas na figura 2 a seguir.

Figura 2. À esquerda câmara de irradiação de máquina de inspeção de produtos alimentícios aberta, com destaque para a tripla camada de cortinas plumbíferas que protegem o operador, mostrado à direita, com o equipamento em operação normal.

Em situação de produção, os operadores se posicionam a cerca de 1 m da blindagem da fonte de raios X, que é composta também pelo painel do aparelho, de modo a apresentar espessuras de até 10 mm de aço inox, que conferem um poder de atenuação considerável [19].

A intrusão da mão é de difícil diferenciação com relação a um produto a ser inspecionado, então postula-se a mesma situação extrema de exposição por uma hora sob um feixe medido de $0,5 \mu\text{Sv/h}$ e energia de 75 keV. Neste caso a dose absorvida pela mão seria de:

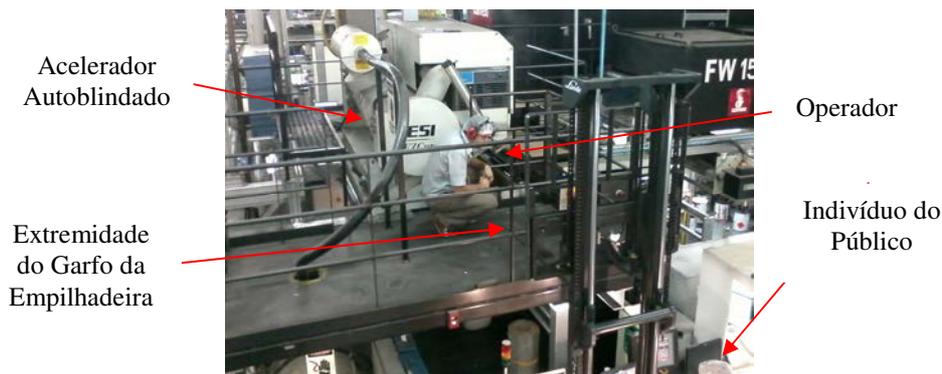
A figura 3 a seguir mostra a configuração inicial da situação proposta.

Figura 3 Configuração inicial do Incidente proposto para um acelerador autoblindado, com destaque para o posicionamento dos indivíduos expostos e das máquinas envolvidas.

Um operador de empilhadeira perdeu o controle do veículo cujo garfo longo abalroou a blindagem do acelerador que estava em operação no momento. O dano à blindagem permitiu a exposição de um funcionário a um campo de radiação de 585 mSv/h a uma distância aproximada de 50 cm . Dada a localização do dano, nem as chaves de fim de curso, nem os medidores de radiação que asseguram a integridade do equipamento foram acionadas, requerendo ação externa para o desligamento do feixe. Um segundo funcionário foi exposto a um campo de radiação de $0,36 \text{ mSv/h}$, por estar blindado pela estrutura da linha de impressão e a uma distância de 3 m da origem do feixe.

Ressalte-se que *i*) a empilhadeira disponível não era grande o suficiente para atingir a blindagem do acelerador; *ii*) para que a exposição ocorresse, foi necessário desprezar a atuação de duas chaves de fim de curso, três detectores Geiger e de um pressostato, que asseguram a integridade da blindagem e são controlados pelo PLC da máquina. Daí o fato de poder ser considerada uma situação praticamente impossível de se ocorrer.
