13ª Conferência sobre Tecnologia de Equipamentos

COTEQ2015 - 039

ESTUDO DO EFEITO DE TRATAMENTOS TÉRMICOS SOBRE A RESISTÊNCIA À CORROSÃO DA LIGA DE ALUMÍNIO 7075

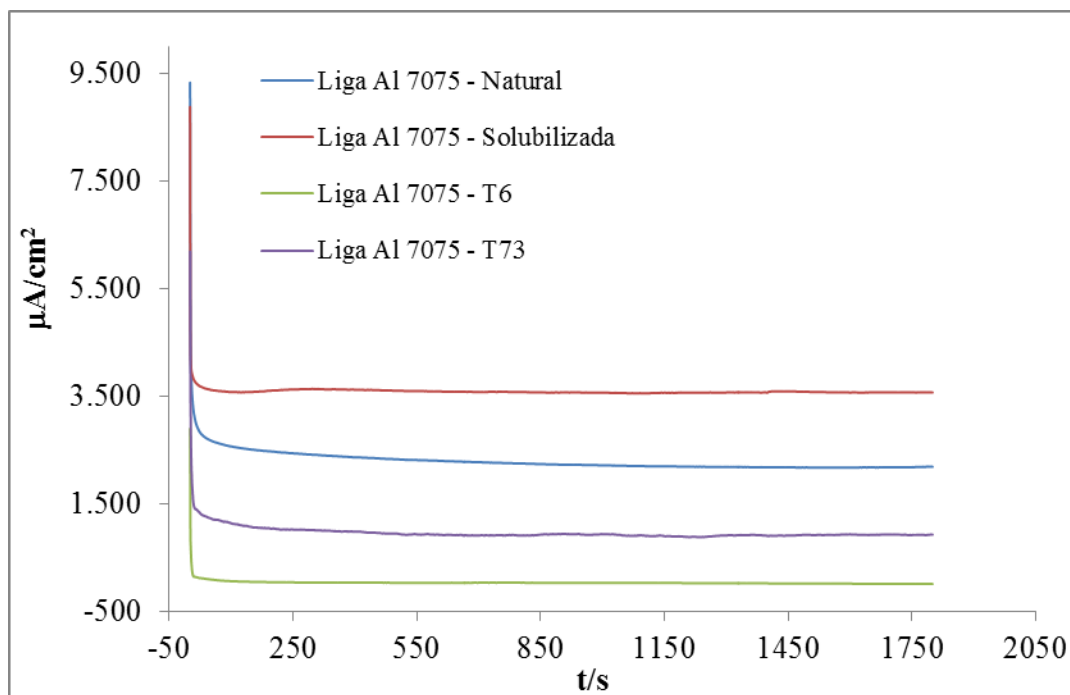
Figura 10. Curvas cronoamperométricas da liga 7075 submetida a diferentes condições de tratamento térmico.

As curvas de cronoamperometria para a liga de alumínio 7075, em diferentes tratamentos térmicos, podem ser observadas na Figura 10. Foi possível observar que a amostra que não recebeu tratamento térmico ou a que apenas recebeu o tratamento de solubilização, tiveram valores de corrente maiores que aquelas que receberam o tratamento de endurecimento por precipitação, nesse caso T6 e T73. Pode-se fazer uma associação desses resultados com os valores de potencial de corrosão da liga 7075 em suas diferentes condições de tratamento térmico. Conforme mostrado na Tabela 2, a liga nas condições T6 e T73 apresentou os valores mais positivos de potencial de corrosão. O valor de potencial de $-0,8$ V empregado para a obtenção das curvas cronoamperométricas estaria na região de comportamento catódico para a liga nessas condições, especialmente para a condição T6 que apresentou os potenciais de corrosão mais nobres (mais positivos). Isso pode ser claramente observado na Figura 5.1.2.1, em que as densidades de corrente da liga na condição T6 são negativas (o que indica que se trata de correntes catódicas). Para a liga na condição T73 os valores são um pouco mais altos e positivos em relação à condição T6. Já para as ligas nas condições solubilizada e como recebida, o potencial de $-0,8$ V empregado para a obtenção das curvas cronoamperométricas está muito próximo ou acima do potencial de corrosão. Deste modo, elas estão em sua região anódica, sofrendo dissolução mais rapidamente em relação às ligas nas condições T6 e T73. Por isso, seus valores de densidade de corrente são mais altos nas curvas cronoamperométricas.
