## EFEITO DA TEXTURIZAÇÃO POR LASER DE PULSOS ULTRACURTOS NO DESEMPENHO DE FERRAMENTAS DE CORTE DE METAL DURO: EVOLUÇÃO DO DESGASTE E RUGOSIDADE

# TEXTURING EFFECT BY FEMTOSECOND LASER PULSES ON THE CEMENTED CARBIDE TOOLS PERFORMANCE: WEAR EVOLUTION AND SURFACE ROUGHNESS

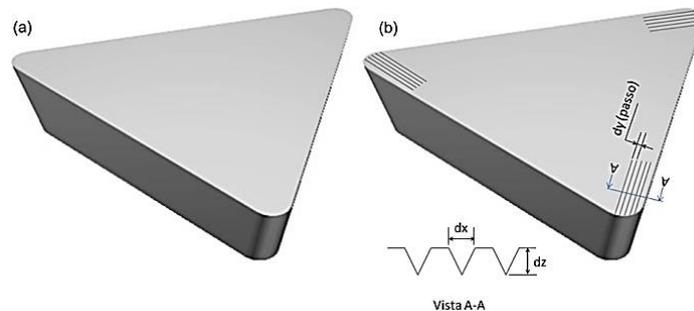
**Figura 1. Configuração esquemática das ferramentas de corte avaliadas. (a) Ferramenta de referência (sem textura) e (b) Ferramenta texturizada, destacando as distribuições e formato do padrão da microtextura.**

Foram avaliadas duas ferramentas de corte comerciais de metal duro classe H13A da Sandvik sem revestimento, com geometria triangular TPUN 160304. Para a execução dos ensaios de usinagem estes insertos foram montados em porta-ferramenta CTGPR 2525 M16, conferindo um ângulo de inclinação ( $\lambda_s$ ) de  $0^\circ$ , ângulo de saída positivo ( $\gamma_0$ ) de  $6^\circ$  e ângulo de posição ( $\chi_r$ ) de  $91^\circ$ . Uma ferramenta de corte sem textura foi utilizada como referência. O outro inserto teve a superfície de saída ( $A_\gamma$ ) texturizada em um sistema de laser de pulsos ultracurtos de Ti-Safira, modelo Femtopower Compact Pro HR/HP da Femtolasers, utilizando energia de 12  $\mu\text{J}$ , largura temporal de, 30 fs, comprimento de onda centrado em 785 nm, taxa de repetição controlada de 4 kHz, distância focal de 38 mm e velocidade de varredura do feixe de 6 mm/min. O padrão da microtextura produzido sobre  $A_\gamma$  consistiu de canais paralelos em forma de “V”, com profundidade (dz), distância entre os canais - passo (dy) e largura (dx) médias de 30, 60 e 33  $\mu\text{m}$ , respectivamente. Estes canais foram dispostos paralelamente à aresta principal de corte (S) cobrindo uma área de 2,5  $\text{mm}^2$ , iniciando a 300  $\mu\text{m}$  de S, como mostrado no esquema da Fig. 1.

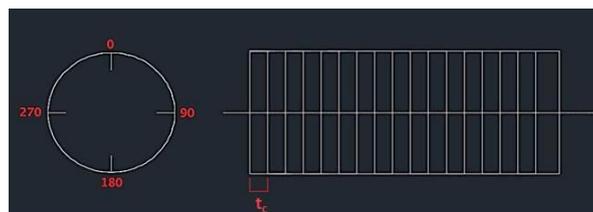
**Figura 2. Configuração esquemática do posicionamento dos planos de medição da rugosidade da superfície ao longo da barra de V304UF.**

A rugosidade da superfície usinada foi mensurada utilizando um rugosímetro Surftronic 3+ da Taylor Robson. Para tanto, foi utilizado o cut-off de 0,8 mm de acordo com a Norma ABNT NBR ISO 4288(2008). As medições de rugosidade foram executadas a cada passada ( $t_c=0,11$  min), em quatro posições espaçadas de  $90^\circ$ , como demonstrado esquematicamente na Fig. 2. Os parâmetros avaliados de rugosidade da superfície gerada pelas ferramentas investigadas foram o desvio médio aritmético ( $R_a$ ) e a altura total do perfil ( $R_t$ ).

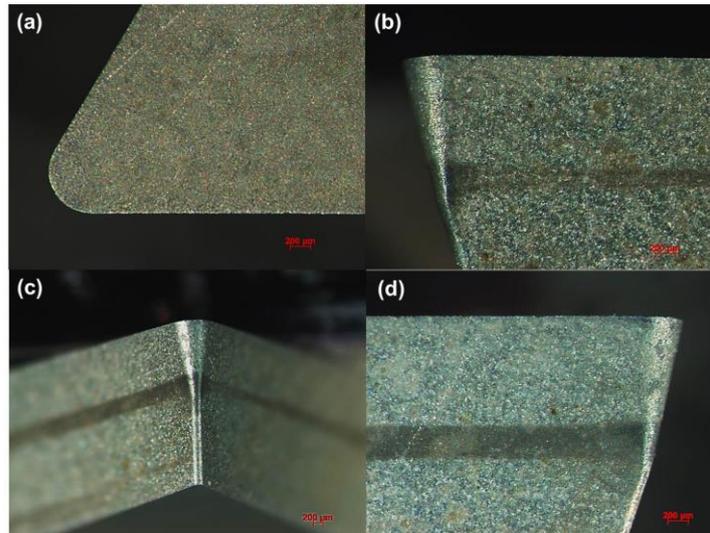
Figura 3. Ferramenta de referência nova. (a) Superfície de saída ( $A_\gamma$ ), (b) Superfície principal de folga (Flanco,  $A_\alpha$ ), (c) Ponta e (d) Superfície secundária de folga ( $A'_\alpha$ )

As Figuras 3, 4 e 5 mostram imagens representativas da evolução do desgaste da ferramenta de referência referentes às superfícies principal e secundária de folga, superfície de saída e a ponta da ferramenta.

A partir das imagens representativas da evolução do desgaste da ferramenta de referência (sem textura), Figs. 3, 4, 5 e 6, pôde-se observar que, no decorrer do teste de vida, houve um aumento gradativo do desgaste de flanco na superfície principal de folga, acompanhado de perda progressiva de material (Figs. 4b e 5b), culminando em falha catastrófica, com o lascamento da ponta do inserto como destacado na Fig. 6. E conseqüentemente, o fim de vida da ferramenta de referência foi decretado após o tempo de corte ( $t_c$ ) de 1,54 min, o que correspondeu um desgaste de flanco médio ( $VB_B$ ) de 244,55  $\mu\text{m}$  (0,245 mm), como pode ser visto no gráfico da evolução de  $VB_B$  em função do tempo de corte da Fig.7.

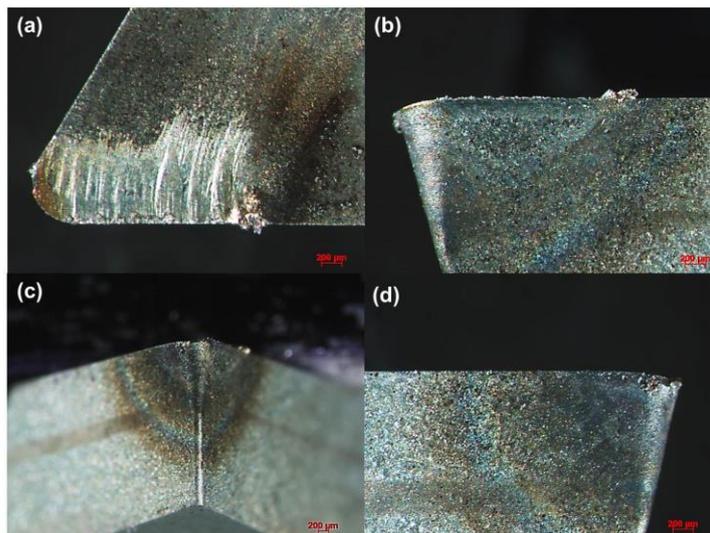
Figura 4. Ferramenta de referência após tempo de corte de 0,77 min. (a) Superfície de saída ( $A_\gamma$ ), (b) Superfície principal de folga (Flanco,  $A_\alpha$ ), (c) Ponta e (d) Superfície secundária de folga ( $A'_\alpha$ ).

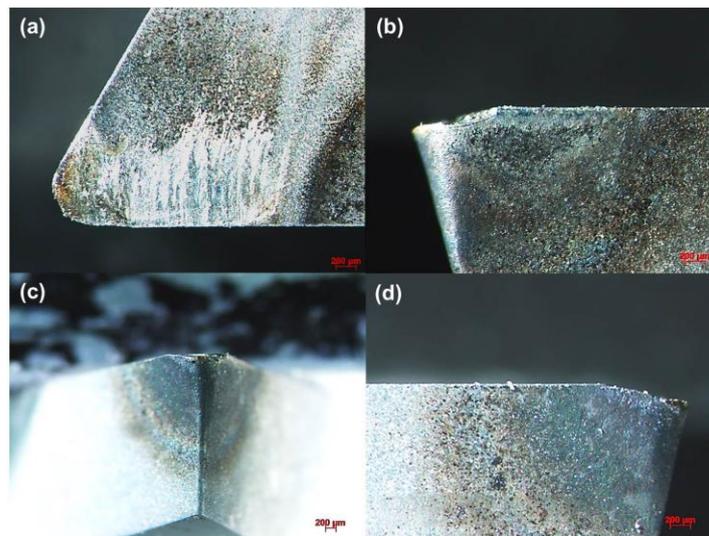
**Figura 5. Ferramenta de referência após tempo de corte de 1,54 min. (a) Superfície de saída ( $A_\gamma$ ), (b) Superfície principal de folga (Flanco,  $A_\alpha$ ), (c) Ponta e (d) Superfície secundária de folga ( $A'_\alpha$ ).**

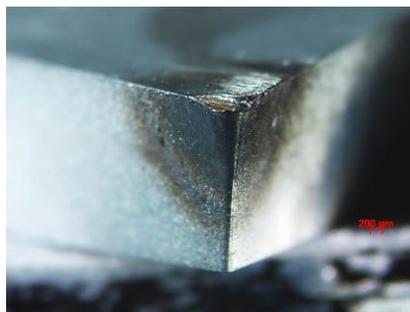
A Figura 6 mostra uma vista em perspectiva destacando a falha catastrófica com a perda da ponta de corte da ferramenta de referência após  $t_c=1,54$  min.

**Figura 6. Falha Catastrófica da ponta da ferramenta de referência após o tempo de corte de 1,54 min.**

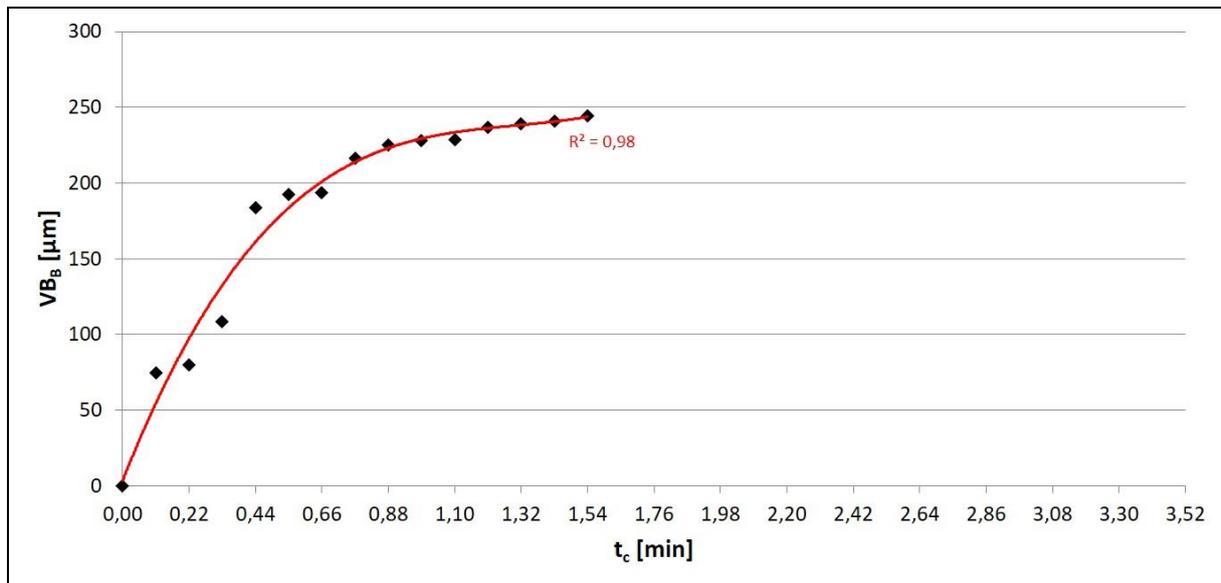
**Figura 7. Evolução do desgaste de flanco médio ( $VB_B$ ) da ferramenta de referência ao longo do tempo de corte.**

A evolução do desgaste da ferramenta de referência é apresentada na Fig. 7, onde pode ser observado um desgaste de flanco acelerado durante até um tempo de corte de 0,44 min natural da adequação do sistema tribológico ao processo de usinagem (Machado et al, 2011). A partir de 0,66 min, a taxa do desgaste de flanco se aproximou de constante até 1,32 min. Entre 1,43 e 1,54 min verificou-se uma lasca considerável na ponta da ferramenta, como destacado na Fig. 4, momento em que foi decretado fim de vida por falha catastrófica, o que correspondeu um desgaste de flanco médio ( $VB_B$ ) de 244,55  $\mu\text{m}$ , não atingindo o critério de fim de vida para  $VB_B$  de 300  $\mu\text{m}$  (0,3 mm), sugerido pela Norma ISO 3685 (1993).

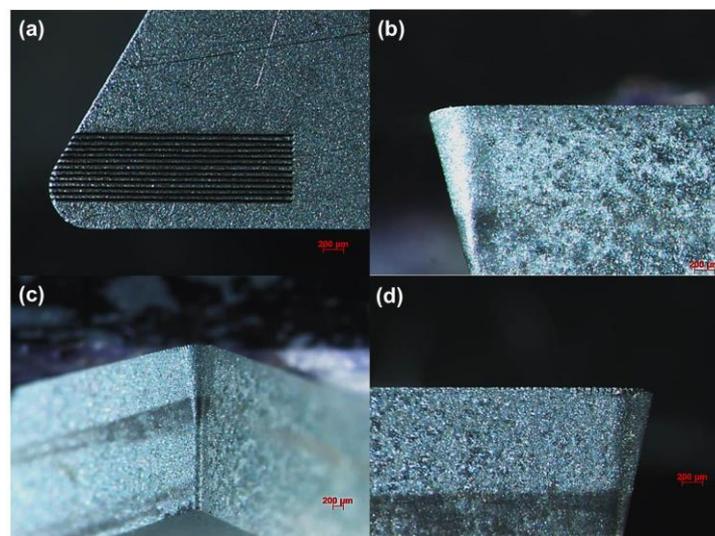
**Figura 8. Ferramenta texturizada nova. (a) Superfície de saída ( $A_\gamma$ ), (b) Superfície principal de folga (Flanco,  $A_\alpha$ ), (c) Ponta e (d) Superfície secundária de folga ( $A'_\alpha$ ).**

As Figuras 8, 9, 10 e 11 mostram imagens representativas da evolução do desgaste da ferramenta texturizada. Como no inserto de referência, foram monitoradas as superfícies principal e secundária de folga, bem como a superfície de saída e a ponta da ferramenta.

A evolução do desgaste da ferramenta com a superfície de saída texturizada mostrou aumento gradativo do desgaste de flanco na superfície principal de folga, Figs. 8b a 11b. Apesar do desenvolvimento do desgaste de cratera, como visto na Fig. 12, a aresta principal de corte (S), manteve-se íntegra, com desgaste de flanco médio alcançando um valor de 255,47  $\mu\text{m}$  (0,255 mm) para um tempo de corte de 3,30 min, momento em que o teste foi interrompido, devido ao término do comprimento útil de usinagem da barra.

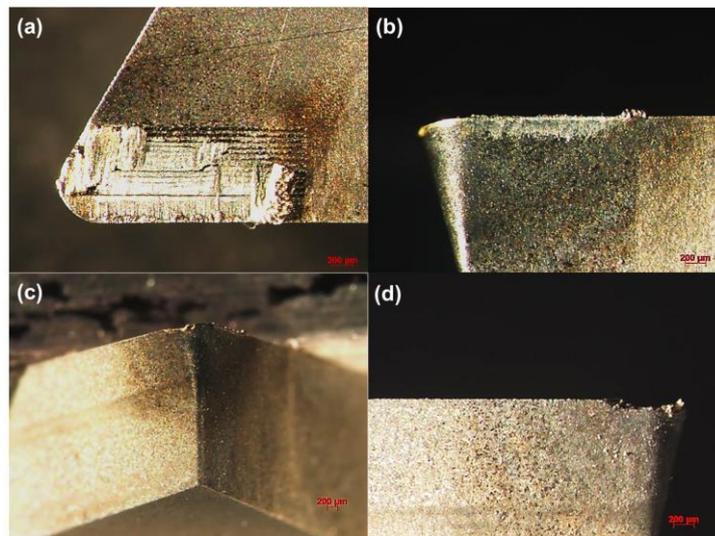
Figura 9. Ferramenta texturizada após o tempo de corte de 0,77 min. (a) Superfície de saída ( $A_\gamma$ ), (b) Superfície principal de folga (Flanco,  $A_\alpha$ ), (c) Ponta e (d) Superfície secundária de folga ( $A'_\alpha$ ).

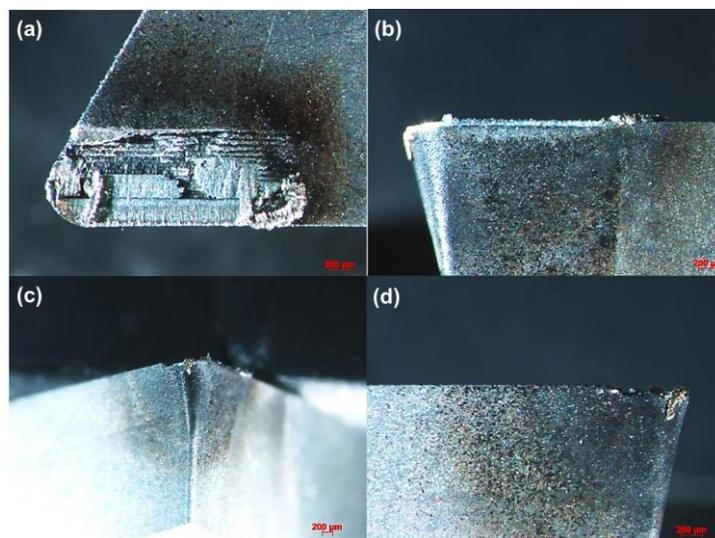
Figura 10. Ferramenta texturizada após o tempo de corte de 1,54 min. (a) Superfície de saída ( $A_\gamma$ ), (b) Superfície principal de folga (Flanco,  $A_\alpha$ ), (c) Ponta e (d) Superfície secundária de folga ( $A'_\alpha$ ).

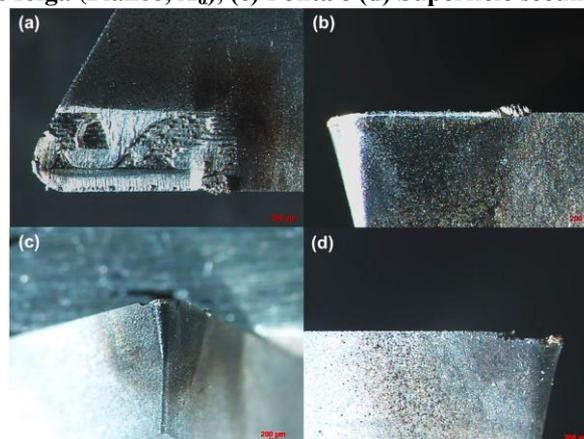
Figura 11. Ferramenta texturizada após o tempo de corte de 3,30 min. (a) Superfície de saída ( $A_\gamma$ ), (b) Superfície principal de folga (Flanco,  $A_\alpha$ ), (c) Ponta e (d) Superfície secundária de folga ( $A'_\alpha$ ).

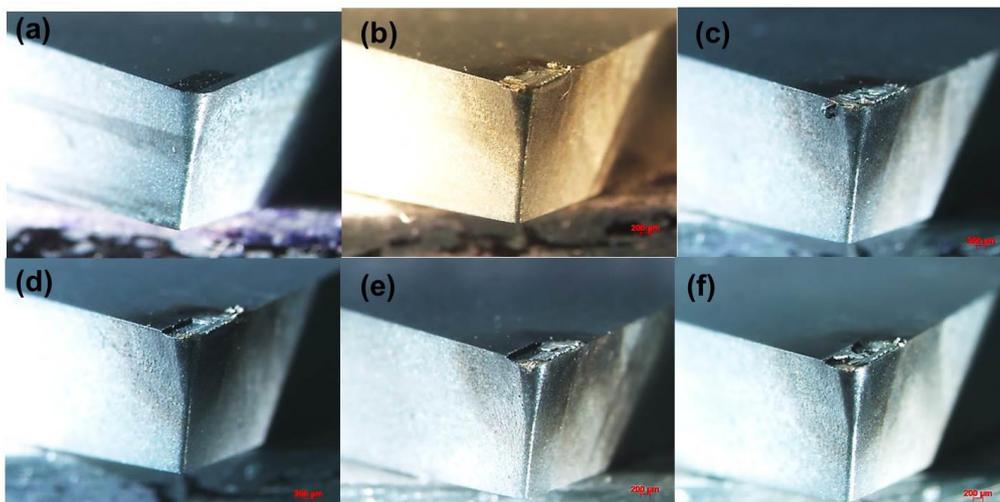
A Figura 12 apresenta imagens representativas de vistas em perspectiva da ferramenta texturizada destacando a evolução do desgaste de cratera.

**Figura 12. Evolução do desgaste de cratera na ferramenta texturizada. (a) ferramenta nova; e após a usinagem de: (b)  $t_c = 0,77$  min, (c)  $t_c = 1,21$  min, (d)  $t_c = 1,54$  min, (e)  $t_c = 2,75$  min e (f)  $t_c = 3,30$  min.**

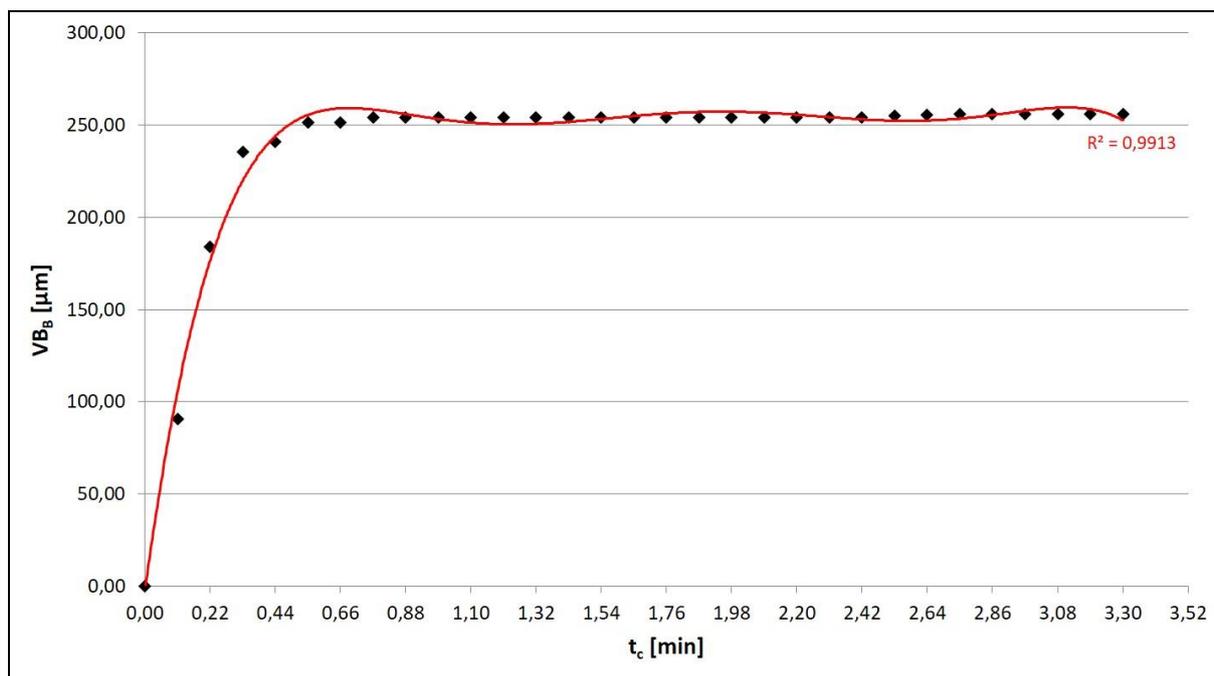
A Figura 13 apresenta o gráfico da evolução do desgaste de flanco médio ( $VB_B$ ) da ferramenta texturizada em função do tempo de corte ( $t_c$ ).

**Figura 13. Evolução do desgaste de flanco médio ( $VB_B$ ) da ferramenta de corte de texturizada em função do tempo de corte ( $t_c$ ).**

Observou-se através do gráfico da evolução do desgaste da ferramenta texturizada em função de  $t_c$  uma aceleração do desgaste de flanco médio, devido à adequação do sistema tribológico ao processo de usinagem (Machado et al., 2011) até o tempo de corte de 0,44 min; após esse intervalo o desgaste manteve-se aproximadamente constante em 250  $\mu\text{m}$  (0,250 mm), até a interrupção do teste. Em vista disto, e de acordo com os critérios sugeridos pela a Norma ISO 3685 (1993), pode-se considerar que a ferramenta texturizada não atingiu o critério de fim de vida estabelecido para  $VB_B$  no tempo de corte total avaliado. Isto mostra, para as condições avaliadas, que a texturização pode atuar de maneira benéfica, aumentando a vida do inserto, uma vez que a aresta principal de corte se manteve íntegra.

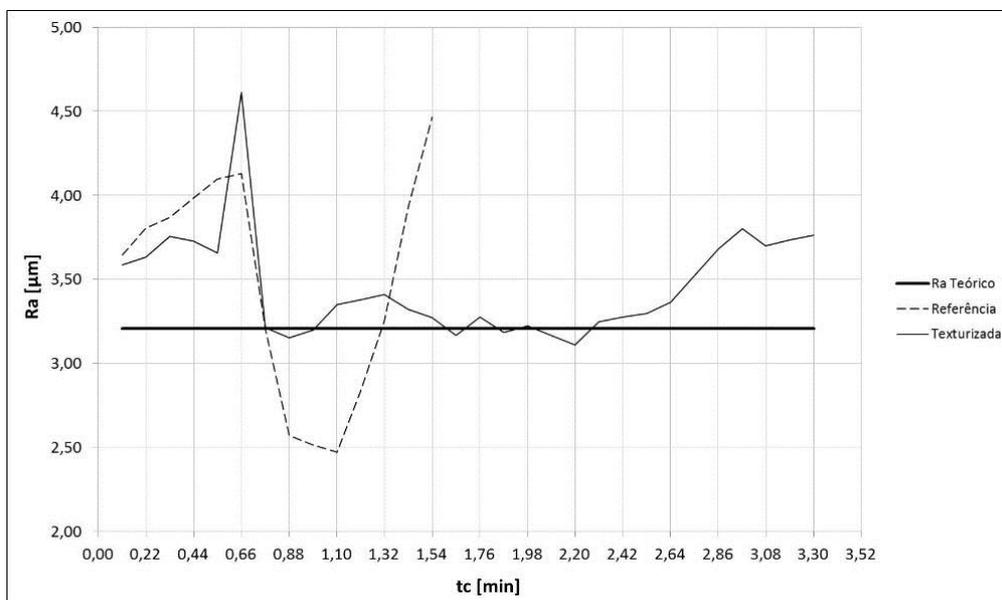
Figura 14. Rugosidade média ( $R_a$ ) em função do tempo de corte ( $t_c$ ) para os testes utilizando ferramentas sem textura (referência) e texturizada.

As Figuras 14 e 15, apresentam os gráficos dos parâmetros de rugosidade,  $R_a$  e  $R_t$ , respectivamente, em função do tempo de corte para as condições avaliadas.

Os gráficos de rugosidade (Figs. 14 e 15) indicaram, de maneira geral, uma relação direta com a curva de desgaste, mostrando valores bem elevados até  $t_c=0,66$  min, devidos à adequação da ferramenta ao corte, com posterior decaimento ao longo do tempo. A partir de 0,77 min, os valores de  $R_a$  para a ferramenta texturizada permaneceram aproximadamente constantes em torno de 3,21  $\mu\text{m}$ , que corresponde ao valor teórico de  $R_a$ , voltando a se elevar a partir de 2,32 min em função do desgaste da ferramenta. A ferramenta de referência, apesar da queda abrupta de  $R_a$ , em 0,66 min, atingindo um valor mínimo de 2,50  $\mu\text{m}$ , abaixo do  $R_a$  teórico, não conseguiu manter o acabamento da superfície, fazendo com que em pouco tempo, a partir de 1,10 min a rugosidade apresentasse um aumento acentuado até a falha catastrófica. Apesar da variação de  $R_a$  ao longo da vida os valores apresentados estão próximos aos encontrados na literatura (Barbosa et al., 2015). O pico acentuado de  $R_t$  (Fig. 15), para a ferramenta texturizada no tempo de corte de 1,32 min, pode ser devido ao destacamento do tribofilme formado sobre a superfície de saída da ferramenta.

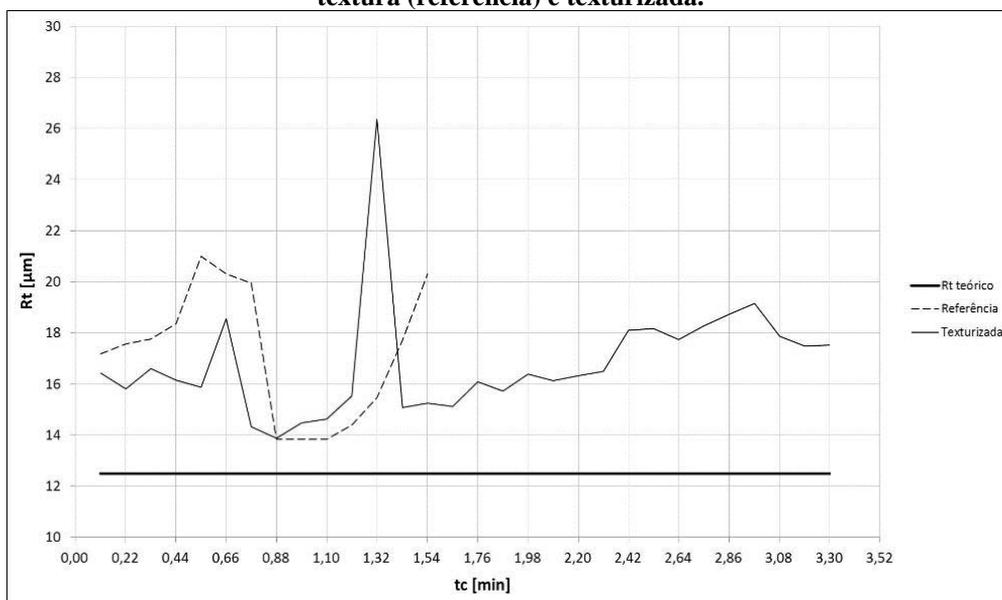
Figura 15. Rugosidade total ( $R_t$ ) em função do tempo de corte ( $t_c$ ) para os testes utilizando ferramentas sem textura (referência) e texturizada.
