Caracterização e comportamento de corrosão da liga 2098-T351 Al-Cu-Li com diferentes acabamentos superficiais

Wanessa Barboza, Isolda Costa

O objetivo deste trabalho é avaliar o efeito de diferentes acabamentos superficiais no comportamento eletroquímico da liga 2098-T351 para posterior anodização.

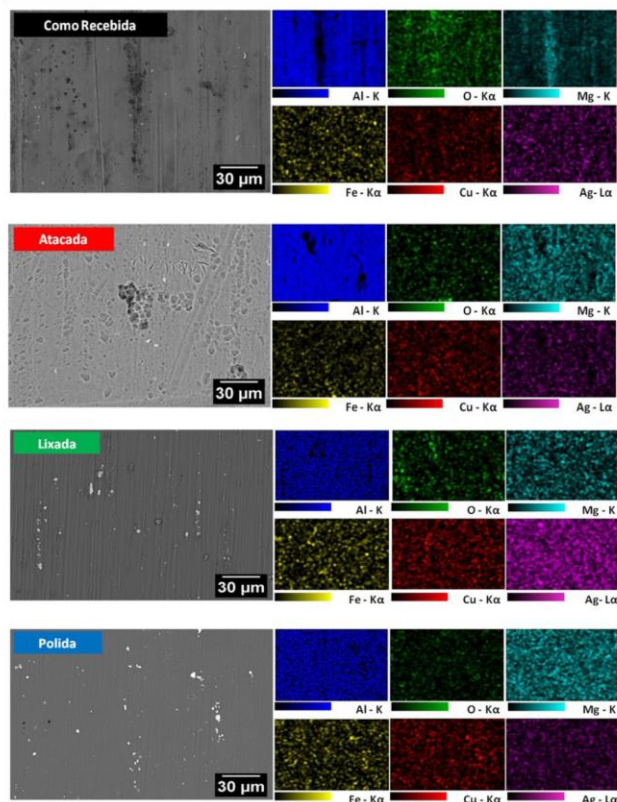
Figura 1. Imagens de microscopia eletrônica de varredura da superfície da liga 2098-T351 com seus respectivos mapas de EDS para os diferentes acabamentos superficiais.

A caracterização microestrutural e os mapas de composição química da superfície da liga 2098-T351 são mostrados na Figura 1. Na amostra **Como Recebida** foram observadas partículas micrométricas características das ligas de alumínio, com bandas de óxido ricas em Mg. Já a amostra **Atacada** apresentou grãos muito suscetíveis à corrosão, sendo detectados sinais de Cu e Ag, devido ao processo de dissolução preferencial da fase T1 durante o pré-

tratamento. As amostras **Lixada** e **Polida** também apresentaram sinais de Fe e Cu relativos às partículas.

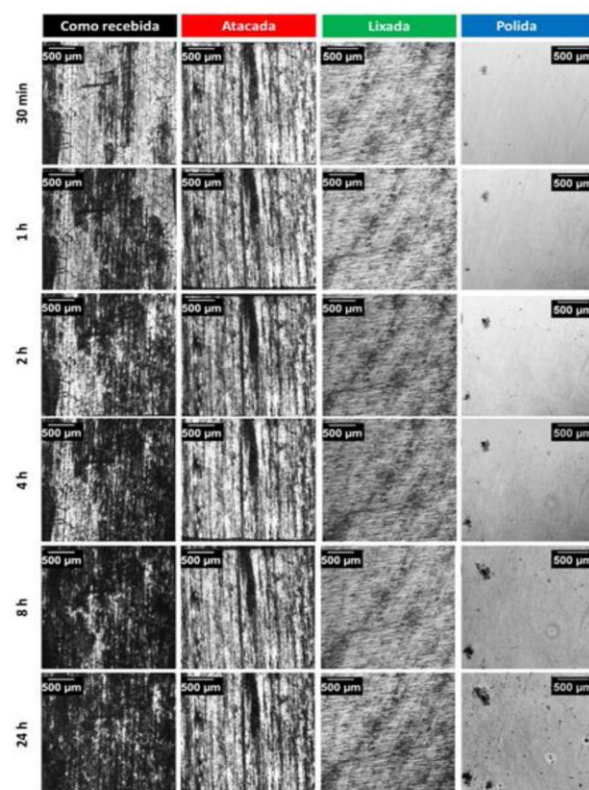
Figura 2. Monitoramento da superfície da liga 2098-T351 após diferentes pré-tratamentos durante imersão por 24 h em $0,01 \text{ mol L}^{-1}$ de NaCl.

Após caracterização das superfícies com os diferentes acabamentos, amostras da liga 2098-T351 foram imersas na solução de ensaio e monitoradas por 24 h, Figura 2. O monitoramento da liga 2098-T351 mostrou que o ataque na amostra **Como Recebida** teve início nas regiões associadas às bandas de óxidos ricas em Mg. Na amostra **Atacada**, os grãos mais suscetíveis ao ataque químico foram os locais preferenciais para o início do ataque localizado. Já nas amostras **Lixada** e **Polida** o ataque inicial foi associado às partículas micrométricas na superfície e, em função do tempo, regiões de ataque localizado severo foram observadas na amostra **Polida**. Além, disso, foi observada maior atividade na amostra **Como Recebida** em comparação às demais, sendo observado acúmulo de produtos de corrosão após 2 h de exposição ao meio de ensaio, e os produtos de corrosão se espalharam, cobrindo toda a superfície exposta durante o período de ensaio.
